4. 史跡玉丘古墳群の現状と課題

(2) 各古墳の現状と課題

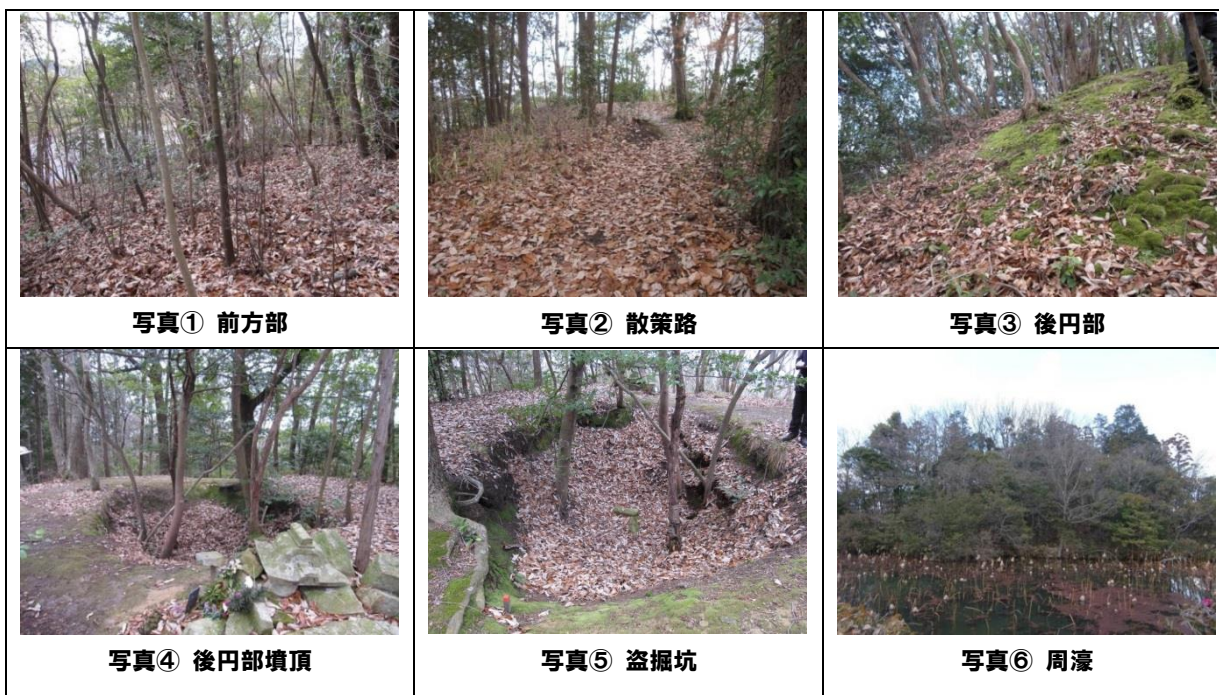
1) 玉丘古墳

玉丘史跡公園の中核拠点のシンボルとなる古墳で、保存状態は良好である。

周濠に囲まれているため、墳丘部に入るには前方部側の散策路からのアクセスとなる。前方部側から後円部中央まで散策路が続いているが、整備はされておらず、冬場は落葉で覆われているため、滑りやすく歩きにくい。

墳丘上に杉植林等の樹木が繁茂している。樹種は場所によって種類が異なる。後円部中央に長径約6m、短径約4m、深さ約2mの大きな盗掘坑があり石棺破材が露出しているが、墳丘等の保存状態は良好である。

後円部の盗掘坑は、その規模も大きく見学者の安全性を考慮する必要がある。

現状の見学ルートのみでは、墳丘棄損の可能性が考えられる。

墳丘上の樹木は根茎の成長による墳丘への影響が考えられる。

墳丘自体の現状は雑木林であり、遺構自体の持つ価値の顕在化はできていない。

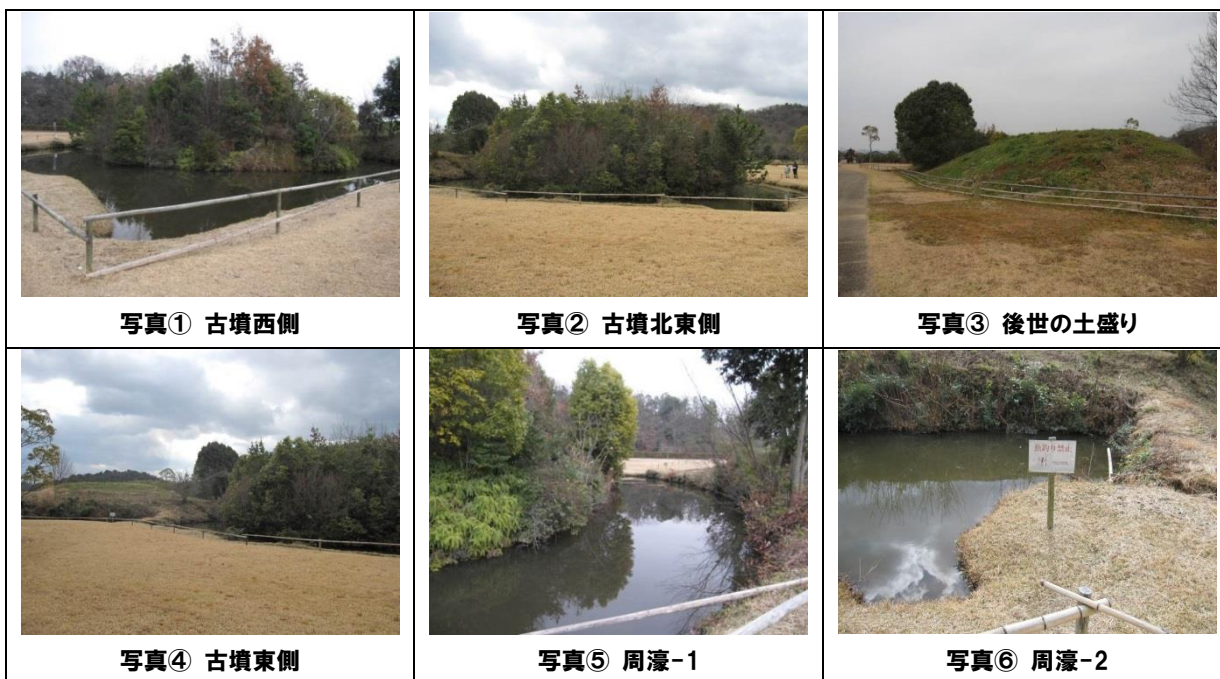
2) 陪塚 1 号墳

玉丘史跡公園内に所在し、墳丘の保存状態は良好である。
 周濠底は後世に浚渫されているため、墳丘裾部の削平が顕著である。
 墳丘上に樹木が繁茂しており、古墳の形は目視では確認できない。
 周濠等に囲まれているため、墳丘部に入ることはできない。
 周濠等の周りは、高さ 60 cm 程度の竹柵で囲まれており、進入禁止となっている。
 墳丘の発掘調査は実施されておらず、主体部の内容等の詳細については不明である。

周濠底は後世に浚渫されているため、過去に墳丘が一部崩落したこともあり、現在は小康状態であるが、今後さらに墳丘・外堤が崩落する可能性がある。
 発掘調査を実施し、古墳の築造時期や主体部の内容等を明確にする必要がある。
 墳丘上の樹木は根茎の成長による墳丘への影響が考えられる。
 公園内における景観上の問題がある。
 墳丘自体の現状は雑木林であり、遺構自体の持つ価値の顕在化はできていない。
 史跡境界の明示ができていない。

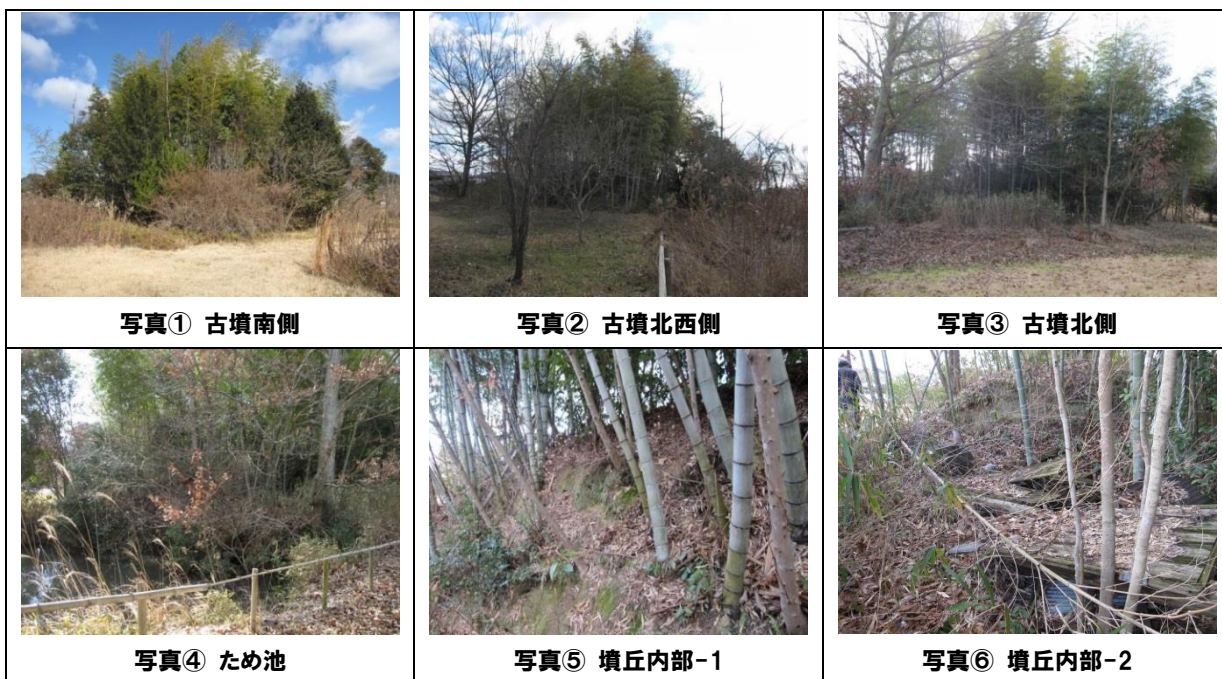
3) 陪塚2号墳

玉丘史跡公園内に所在し、墳丘の2/3が削平されているものの保存状態は良好である。

墳丘の北東に、ため池が接している。墳丘北側には芝生の広場があり、東側には民家が近接している。

墳丘上には竹が繁茂し、落葉が堆積している。周濠沿いに竹柵が設置してあるが、周濠の形状は現状では見ることができない。

墳丘等の残存状態は良好であるが、発掘調査は実施されておらず、古墳の築造時期や主体部の内容等の詳細については不明である。

発掘調査を実施し、古墳の築造時期や主体部の内容等を明確にする必要がある。

墳丘上の樹木は根茎の成長による墳丘への影響が考えられる。

墳丘自体の現状は雑木林であり、遺構自体の持つ価値の顕在化はできていない。また、公園内における景観上の問題がある。

史跡境界の明示ができていない。

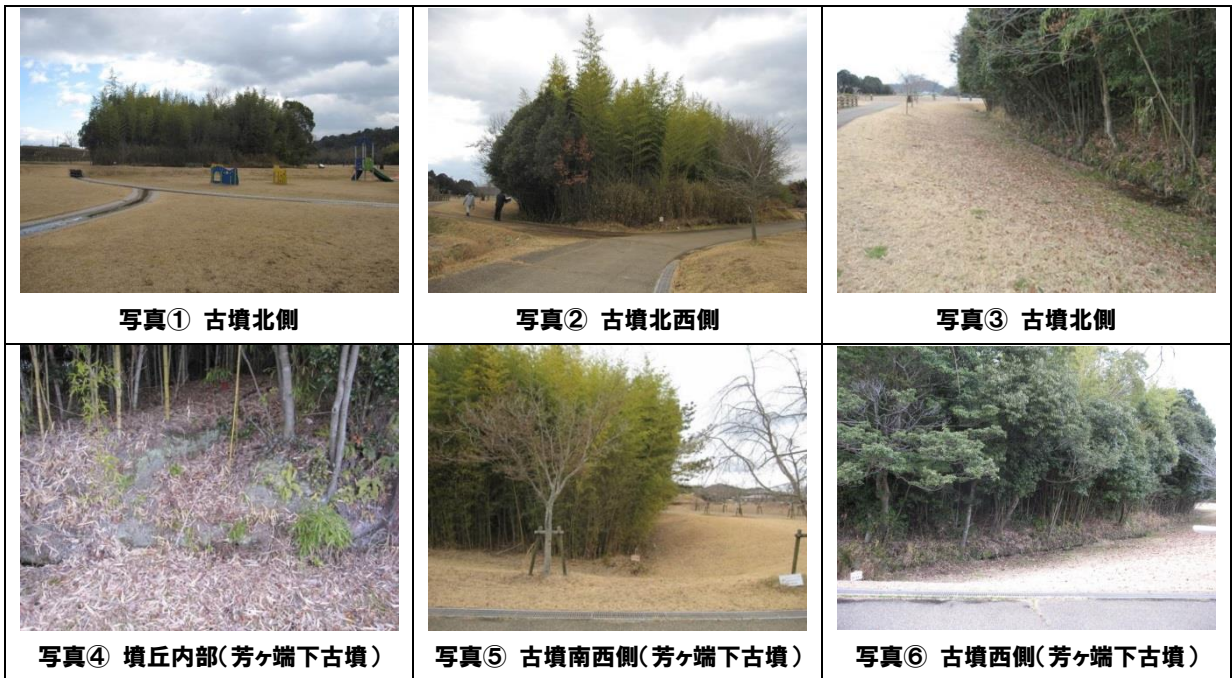
4) 壇塔山古墳

玉丘史跡公園内に所在し、墳丘の削平は顕著であるが保存状態は良好である。

墳丘上に竹など樹木が繁茂し、南側に隣接する芳ヶ端下古墳との境界を目視で確認するのは不可能である。

墳丘には竹など樹木が密生して暗く、蟻が生息するなど、人が立ち入ることはできない。

墳丘上の樹木は根茎の成長による墳丘への影響が考えられる。

蟻の危険性など管理上の問題がある。

墳丘自体の現状は雑木林であり、遺構自体の持つ価値の顕在化はできていない。また、公園内における景観上の問題がある。

史跡境界の明示ができていない。

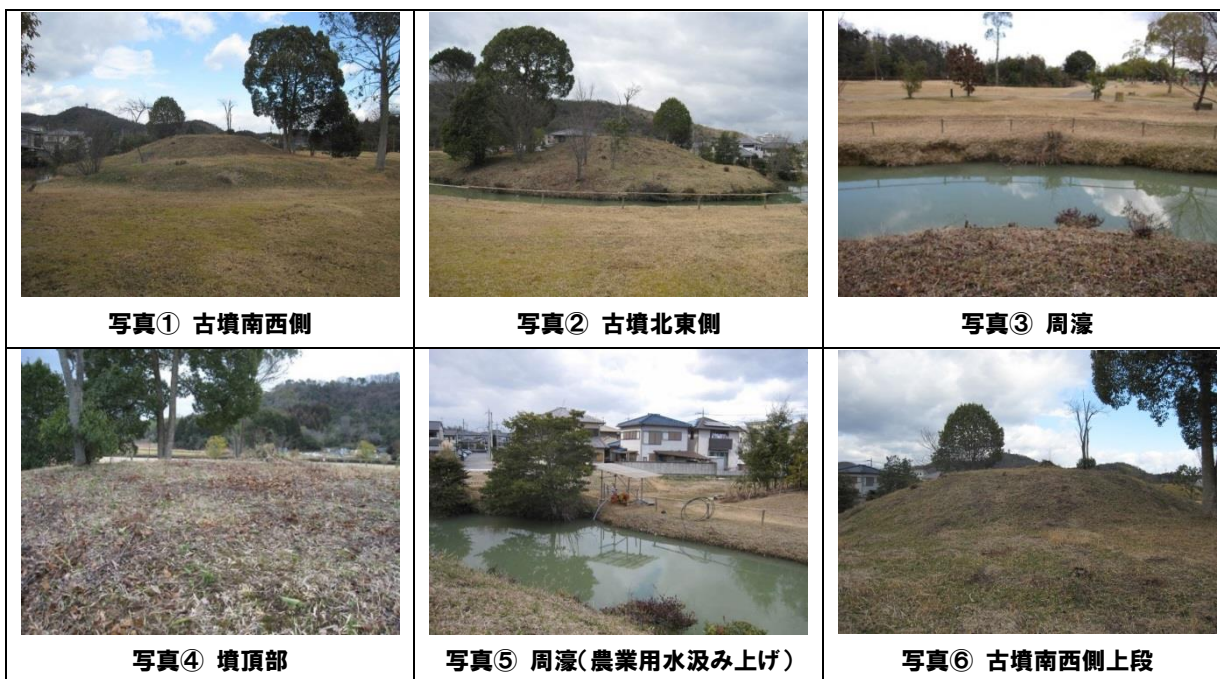
5) クワンス塚古墳

玉丘史跡公園に所在し、保存状態は良好である。

周濠底は後世に浚渫されているため、外堤部の削平が顕著である。

水田に面しているが、民家にも近接している。古墳全体の3/4程度が周濠で囲まれており、周濠周の周りは、高さ60cm程度の竹柵で囲われている。どの方向からも2段築成がくっきりと確認することはできる。

墳丘上に樹木が数本ある。

周濠の水利権は地権者にあるため、農業用に水の汲み上げが行われている。

周濠底は後世に浚渫されているため、過去に外堤部が一部崩落したこともあり、現在は小康状態であるが、今後さらに外堤部が崩落する可能性がある。

墳丘上の樹木は根茎の成長による墳丘への影響が考えられる。

公園内における景観上の問題がある。

墳丘自体の現状は雑木林であり、遺構自体の持つ価値の顕在化はできていない。

史跡境界の明示ができていない。

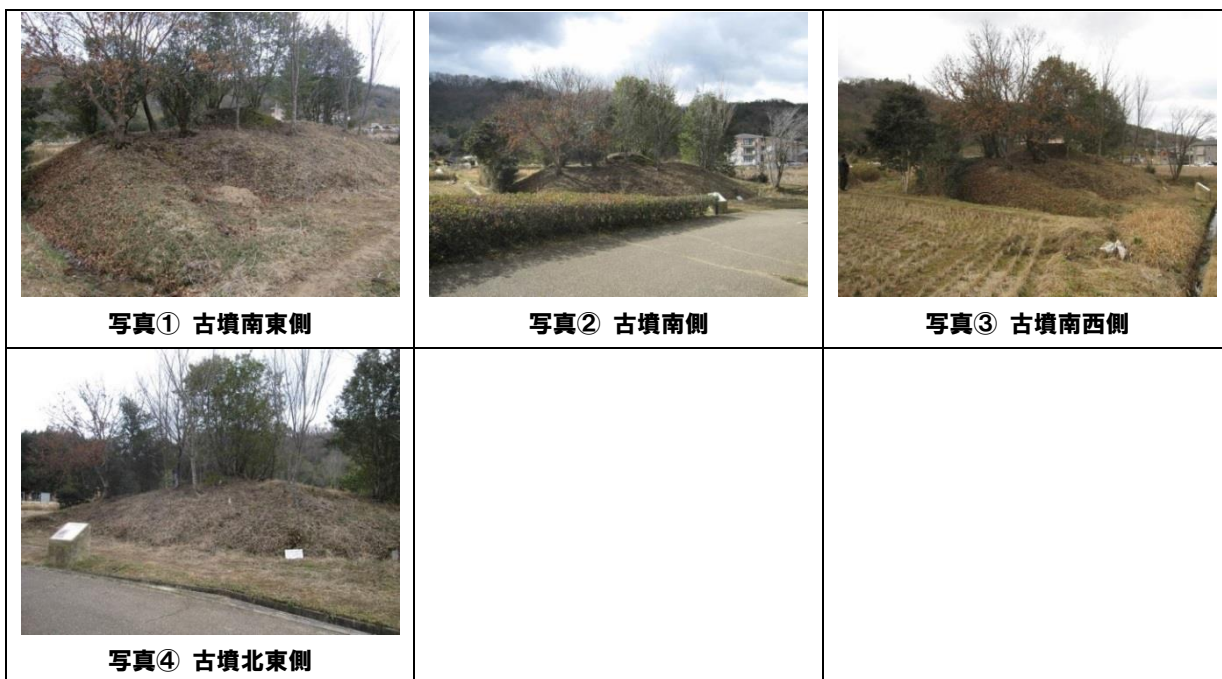
6) 実盛塚古墳

玉丘史跡公園に所在し、保存状態は良好である。

北側はため池、東・西側は民地の水田と畑に囲まれている。

墳丘上に樹木が繁茂している。

墳丘等の残存状態は良好であるが、発掘調査は実施されておらず、古墳の築造時期や主体部の内容等の詳細については不明である。

墳丘上の樹木は根茎の成長による墳丘への影響が考えられる。

発掘調査を実施し、古墳の築造時期や主体部の内容等を明確にする必要がある。

墳丘自体の現状は雑木林であり、遺構自体の持つ価値の顕在化はできていない。また、公園内における景観上の問題がある。

史跡境界の明示ができていない。

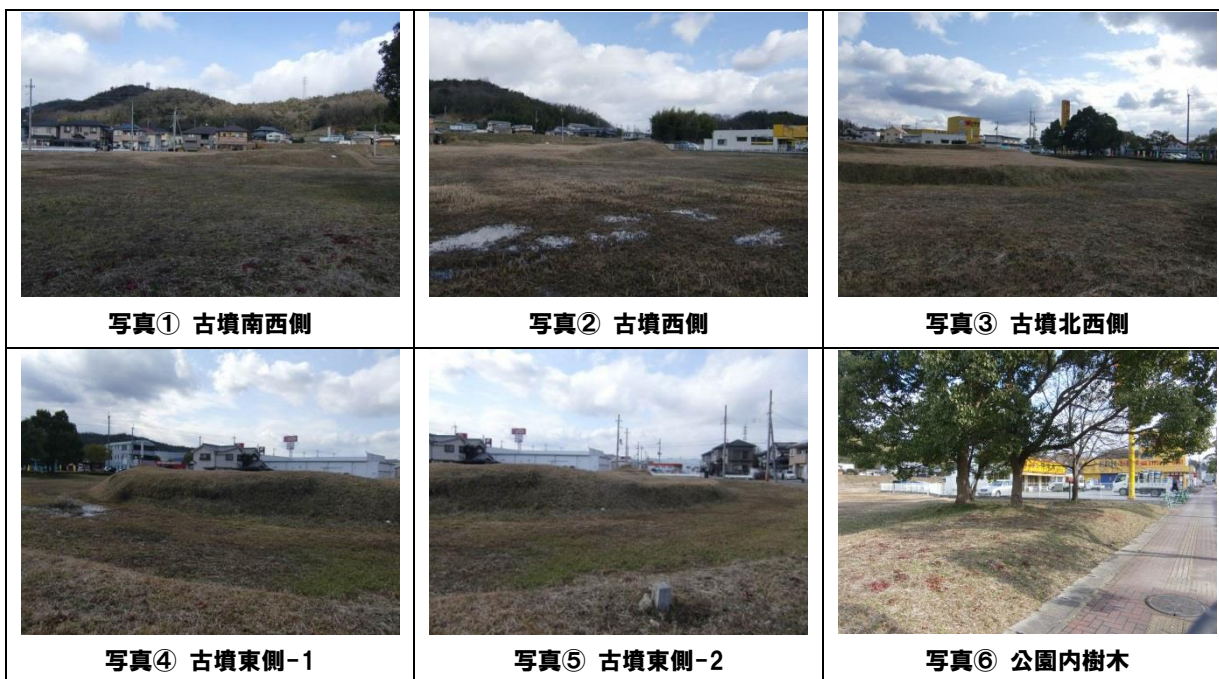
7) マンジュウ古墳

住宅街の都市計画公園用地内に所在し、保存状態はあまり良好とはいえない。

古墳の南側は主要幹線の県道24号に面し、東側には飲食店の駐車場、西側には民家が近接、北側は道路を介して民家が隣接している。

墳丘を含む公園全体に雑草が繁茂し、水はけが非常に悪く、蝮が生息するなど、人が立ち入ることはできない。

公園用地の南東角にクス、エゴノキが生えている。

後世の削平が著しく遺構自体の持つ価値の顕在化が全くできていない。

都市計画公園用地であり、住宅街での公園整備が必要である。また、市街地における景観上の問題がある。

蝮の危険性など管理上の問題がある。

現況測量及び史跡境界の明示ができていない。

説明板が設置されていない。

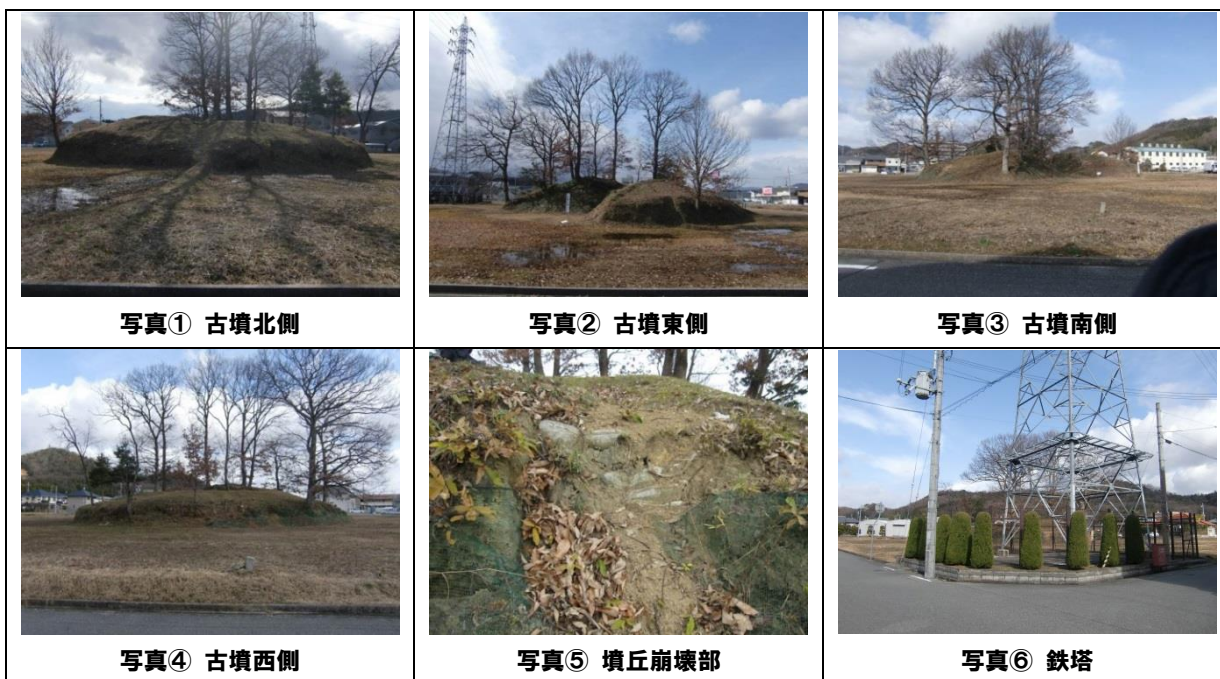
8) 笹塚古墳

住宅街の都市計画公園用地内に所在し、保存状態はあまり良好とはいえない。四方を道路に囲まれており、道路を介して民家が隣接している。墳丘南西側には鉄塔が立っている。

墳丘の1/4が削平され、墳丘裾部も削平が著しく浸食が進んでいる。

主体部の石室は残存しているものの、両小口は削平によって消失し、その断面は露出している。

墳丘上に樹木が繁茂し、落葉が堆積している。墳丘削平部分の法面には、巨木の根により一部崩壊しかけており、応急的に土嚢とネットで補強している。巨木が倒壊する危険性が非常に高い。

墳丘を含む公園全体に雑草が繁茂し、水はけが非常に悪く、蝮が生息するなど、人が立ち入ることはできない。

墳丘肩部の樹木による崩落の危険性が非常に高い。墳丘裾部についても、浸食の拡大する可能性が非常に高い。

後世の削平が著しく、遺構自体の持つ価値の顕在化ができていない。また、墳丘削平部の崩落が拡張する危険性が非常に高い。

都市計画公園用地であり、住宅街での公園整備が必要である。また、市街地における景観上の問題がある。

蝮の危険性など管理上の問題がある。

現況測量及び史跡境界の明示ができていない。

説明板が設置されていない。

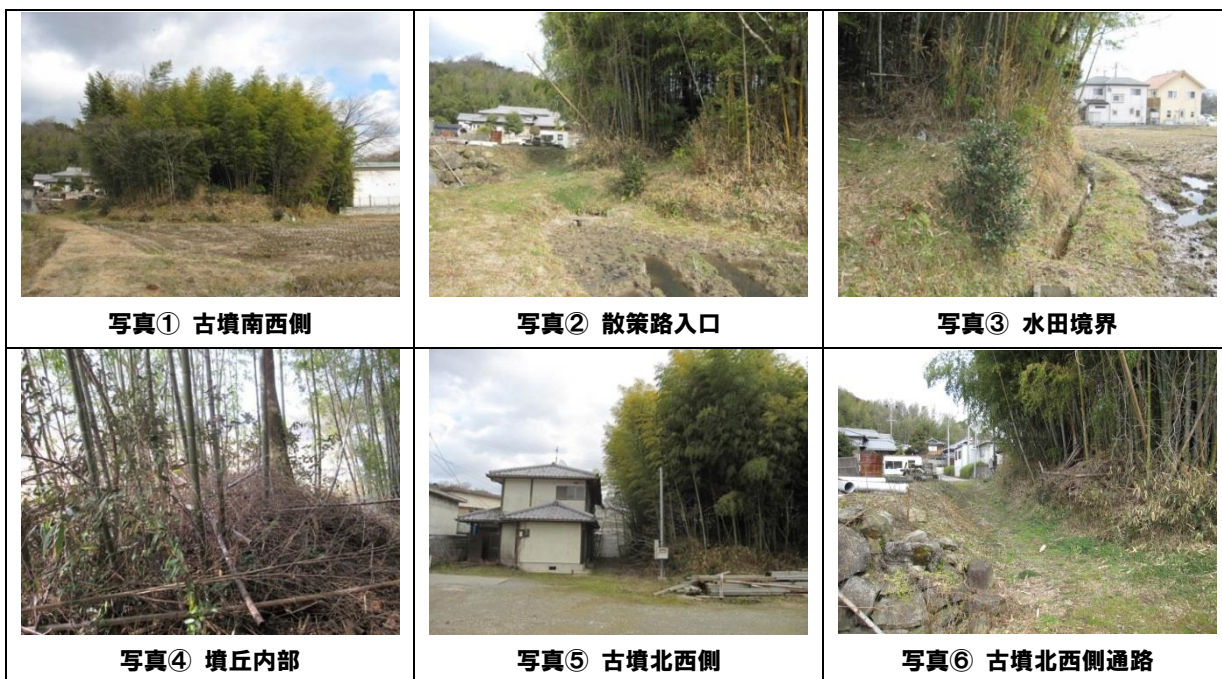
9) 逆古墳

都市計画区域内に所在し、保存状態は良好である。

墳丘の削平は著しく、墳丘上に竹や雑木などの樹木が繁茂し、隣接する民家等の建造物に影響を及ぼしそうである。

散策路があるが、整備はされていない。

墳丘の北東側に民家（空家）が隣接し、三方を水田と畑に囲まれている。

墳丘の残存状態は良好であるが、測量調査や発掘調査は実施されておらず、古墳の築造時期や主体部の内容等の詳細については不明である。

墳丘上の樹木は根茎の成長による墳丘への影響が考えられる。

測量調査及び発掘調査を実施し、古墳の築造時期や主体部の内容等を明確にする必要がある。

後世の削平が著しく遺構自体の持つ価値の顕在化ができていない。また、市街地における景観上の問題がある。

史跡境界の明示ができておらず、説明板も設置されていない。

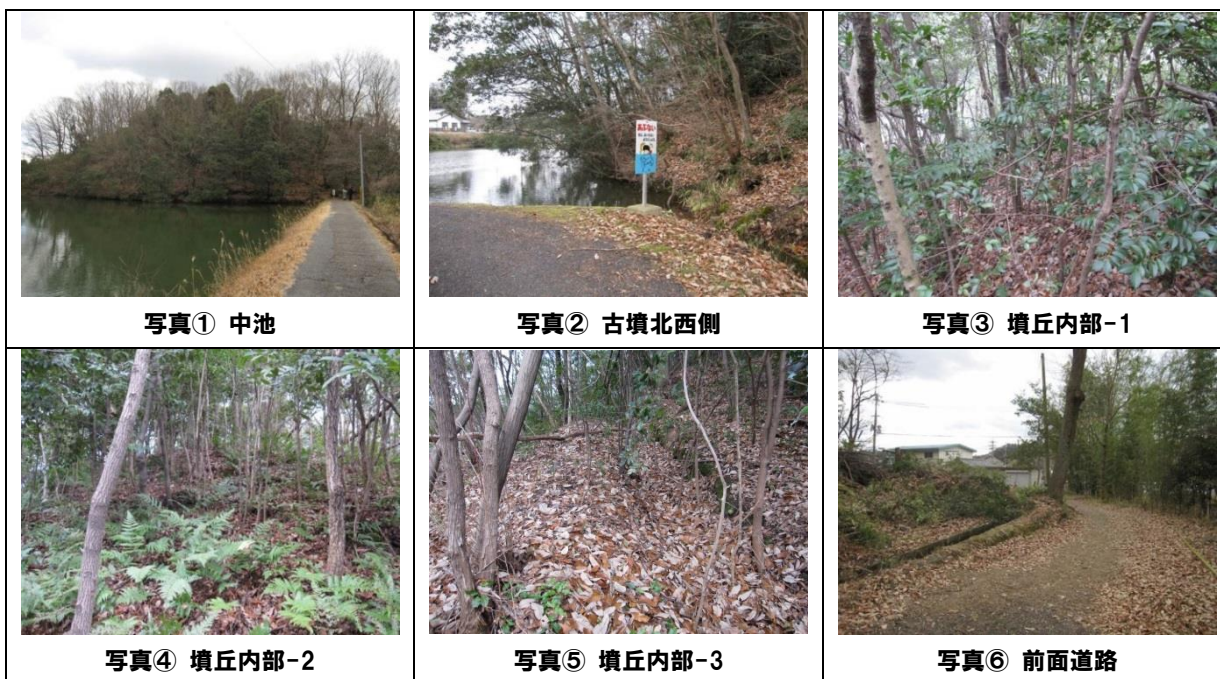
10) 北山古墳

山頂部に所在し保存状態は良好である。

墳丘は全面調査後埋め戻しを実施しているが、現在は、墳丘上に樹木が繁茂し、冬場は落ち葉で覆われている。墳丘は落ち葉の堆積で歩きにくく、踏み込むと陥没する箇所もある。

南側が県道 24 号に面し、東側と北側はため池に面しているが、フェンス等の防護柵はない。また、道路を介して西側には斎場がある。

墳丘上の樹木は根茎の成長による墳丘への影響が考えられる。

景観上の問題がある。

山頂にあるため史跡として認知度が低く、樹木が繁茂しているため遺構自体の持つ価値の顕在化ができていない。

現況測量及び史跡境界の明示ができていない。

説明板が設置されていない。

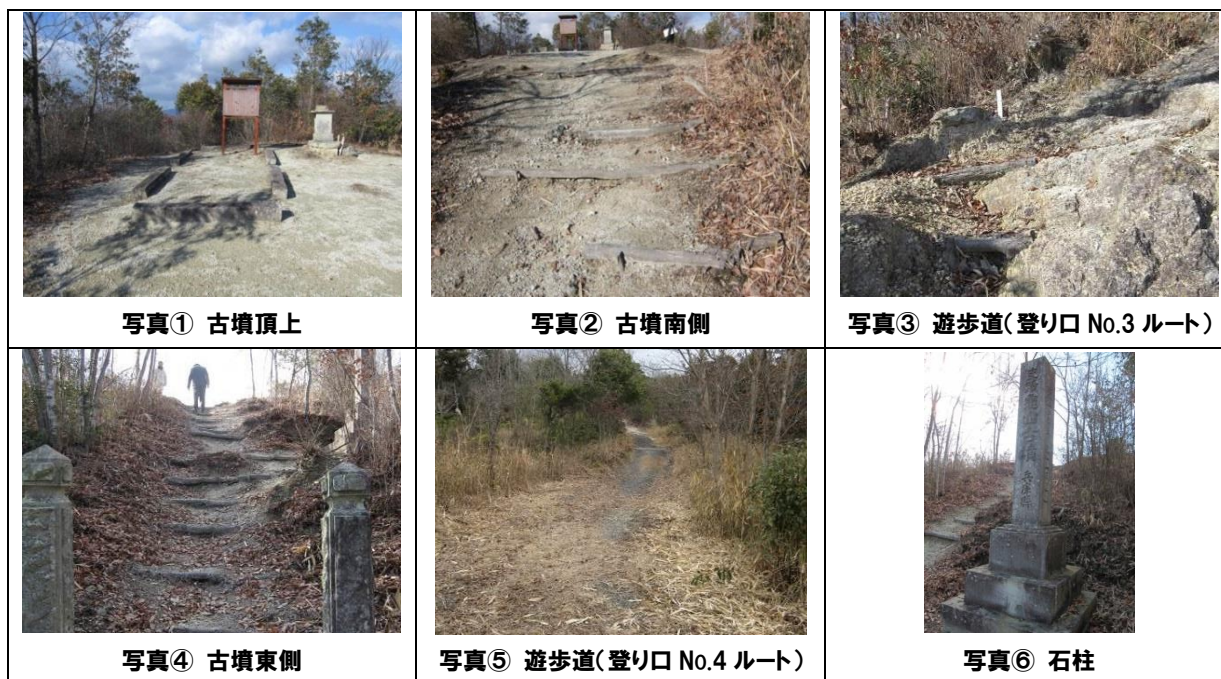
11) 亀山古墳

山頂部に所在し、保存状態は良好である。

墳丘は確認調査後埋め戻しを実施しているが、6本の石柱で主体部範囲を明示し、説明板も設置している。

墳頂部は岩盤が露出し、墳丘上に樹木が繁茂している。

亀山の頂上に位置し、3つの遊歩道ルートがある。

古墳の東側には「鴨國魂神社」、西側には「ランドマーク展望台」があり、いずれも遊歩道でつながっている。

頂上までのルートには階段が設けられているが、かなり急勾配で歩きにくい。

墳丘上の樹木は根茎の成長による墳丘への影響が考えられる。

景観上の問題がある。

山頂にあるため古墳として認知度が低く、樹木が繁茂しているため遺構自体の持つ価値の顕在化ができていない。

土地の公有化及び国史跡への追加指定ができていない。

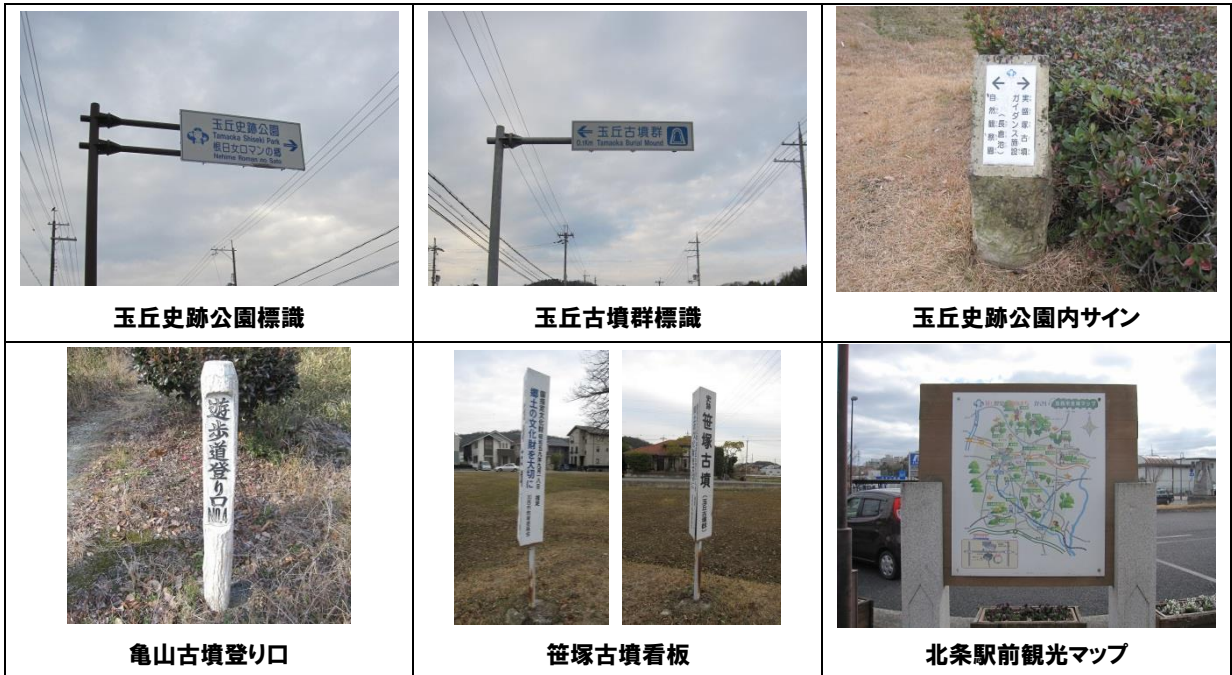
道路標識として、玉丘史跡公園を示すものはあるが、そのほかの個々の古墳について設置されているものはない。埋蔵文化財整理室を案内する標識もない。玉丘古墳群全体を示す標識は設置されている。

玉丘史跡公園内には、古墳説明版と統一された石造の方向案内サインが設置されている。

亀山古墳の登り口には、古墳についてのサインや標識はないが、「遊歩道登り口」のサインが設置されている。これは「いこいの村はりま」内に設置されているサインの形式である。

都市公園であるまんじゅう塚公園と笹塚公園については、遠くから見て分かる標識は設置されておらず、笹塚古墳については「史跡笹塚古墳」「郷土の文化財を大切に」と記された看板が墳丘裾に設置されている。

電車を利用して見学に来る人に対しては、北条駅に市全体を示している観光マップが設置されているが、史跡に特化した観光マップではないため、玉丘史跡公園以外の古墳については位置が表示されていない。

標識が設置されている範囲が玉丘史跡公園付近のみであり、遠方から車で来た人に対して、史跡まで誘導することができない。現在残っているマンジュウ古墳、笹塚古墳、亀山古墳、北山古墳については、個々に示している標識がないため、史跡の位置を誘導することができていない。また、小山古墳など消滅した史跡の位置を示すものもないため、玉丘古墳群全体を網羅しているとは言えない。

また、玉丘古墳群共通のサインがなく、統一感がない。各史跡をつなぐ道路の分岐点など設置場所を検討し、玉丘古墳群全体を見学してもらいやすくするため、ネットワーク化を図る必要がある。

観光マップについてはハード面の整備に限らず、市ホームページに史跡案内地図を掲載したり、史跡案内のリーフレットを作成するなど、広報計画と絡めたソフト面の整備が必要である。

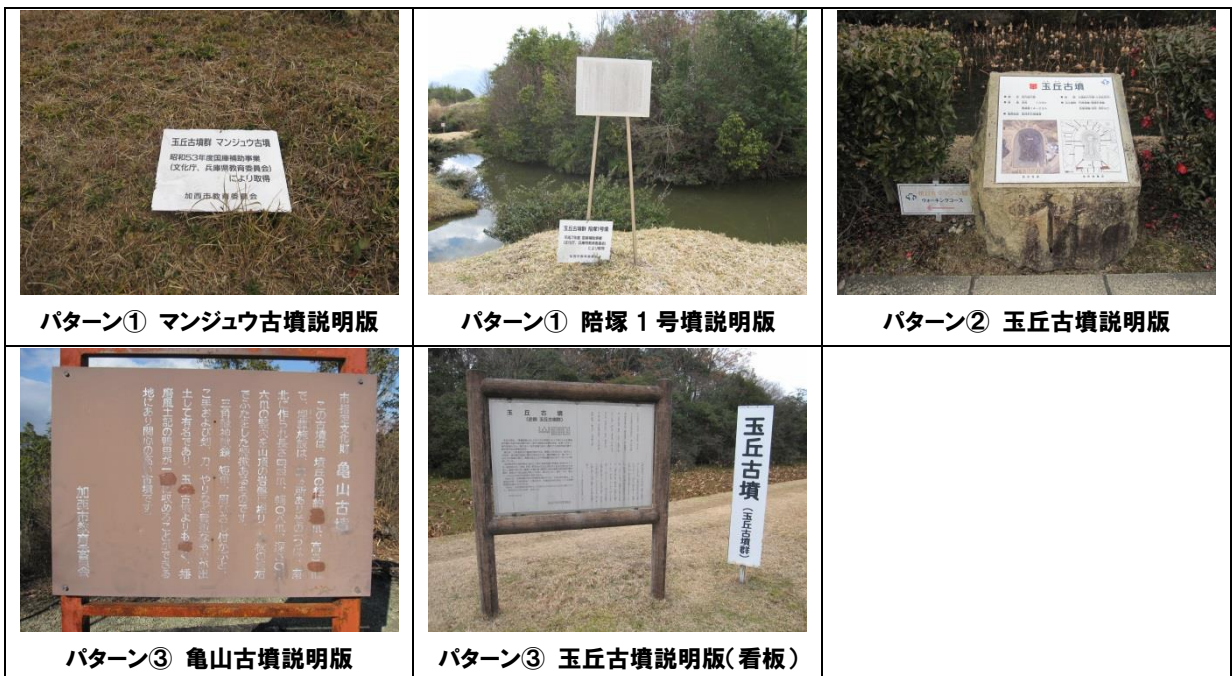
史跡説明版について4つのパターンが存在する。

玉丘古墳群共通の説明版様式がなく、統一感がない。また、多種類の説明版が設置されている古墳もあれば、全く説明版が無い古墳など、古墳によって温度差がある。また、設置された年月がバラバラで、情報が更新されていない。

玉丘古墳群として統一化を図るため、説明版に掲載する情報を精査し、統一したデザインとする必要がある。また、随時情報を更新できるような工夫も必要である。
