一乗寺本堂の修理が完成

法華山一乗寺の歴史と修理の概要

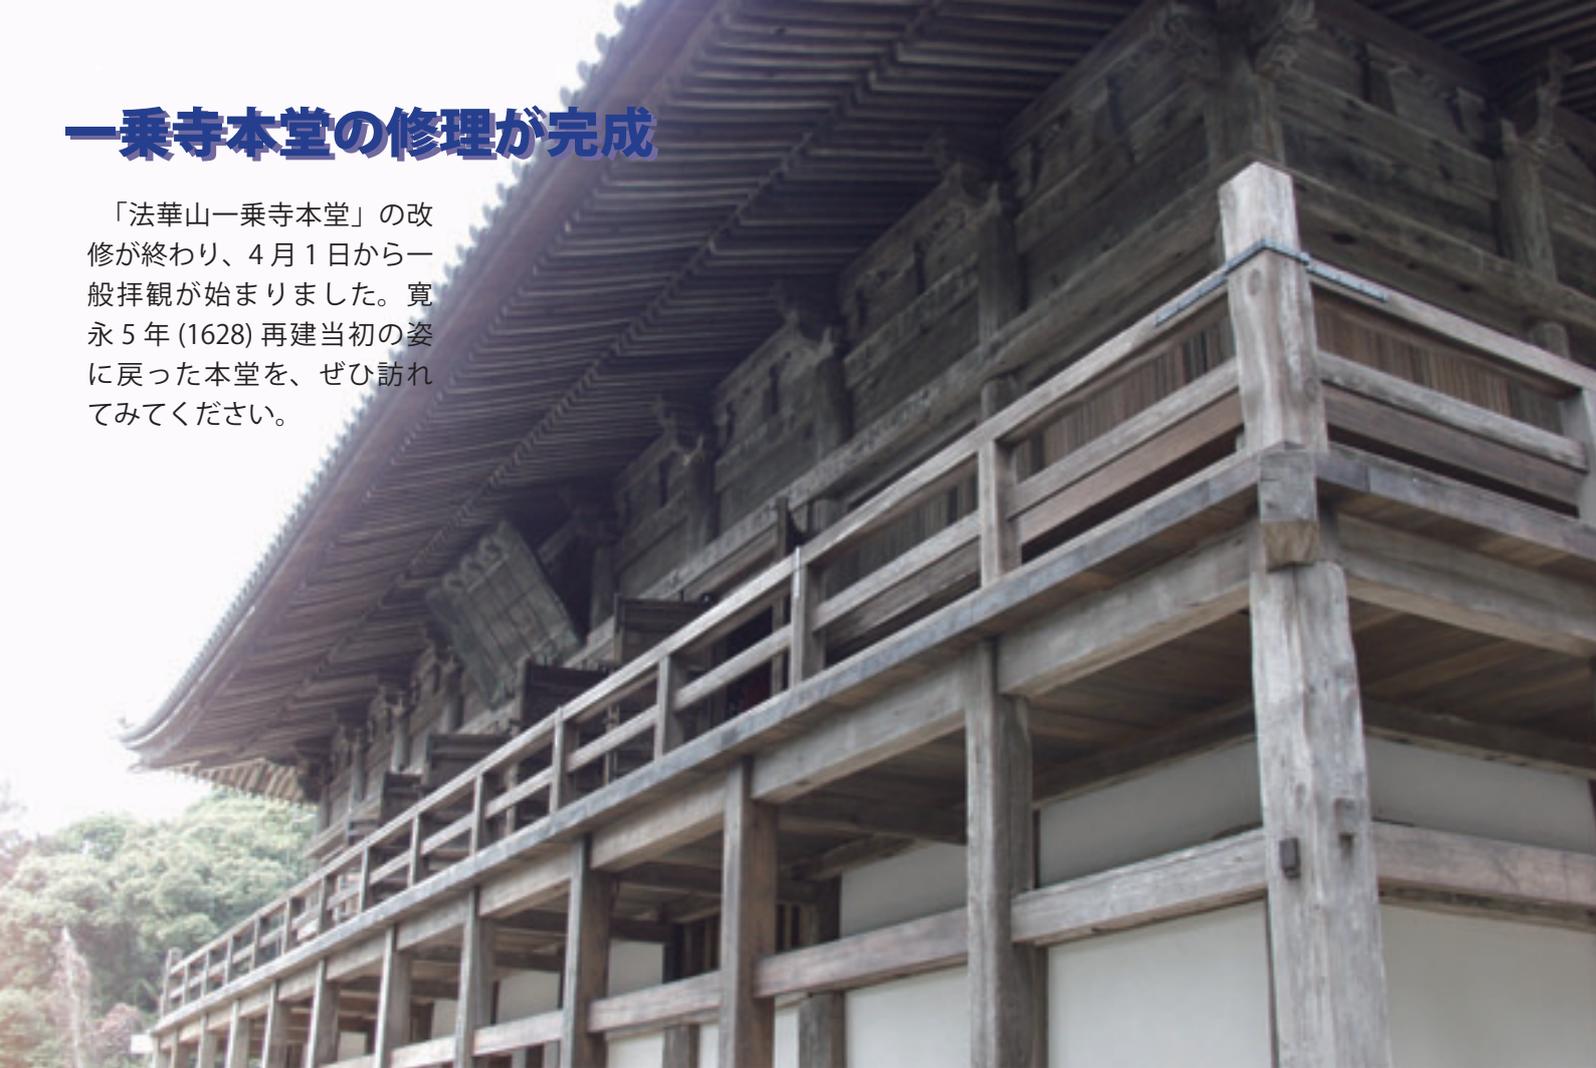
▲改修が終わった一乗寺本堂。

平成10年秋、近畿地方に大きな被害をもたらした台風が通過した際、本堂は大きく被害を受けました。

平成12年から始まった保存修理工事は、8ヵ年、約10億4千万円の経費をかけ半解体修理という方法で、建物全てを解体せずに傷んだ部分を解体し修理しました。つまり、本尊を安置する宮殿・須弥壇と本堂内部の一部の柱を残し、その他を全て解体し修理を行なっています。解体した建築部材は、内部改修の変遷と当初の姿を復元する根拠を収集した上、損傷・腐朽した用材は繕うなど可能な限り古材の再利用を行なっています。

なお、本堂は、尾根斜面を削り建てていることもあり、建物基礎は切り土と盛り土の上に建っていますが、大きな地震が起きた時には盛り土の部分が崩れる危険性がありました。その為、本堂の木部に影響を与えない方法で、床下の見えない場所にコンクリートと鉄骨を使い耐震補強を行ない、また瓦などに工夫を講じることで屋根重量を減らし、建物周辺の危険樹木も撤去するなど災害対策にも万全を期しています。
