### Ⅲ 水質の状況

#### 1 水質汚濁の概要と加西市内の河川・ため池・ゴルフ場周辺のため池の水質の状況

#### 2 河川水質調査

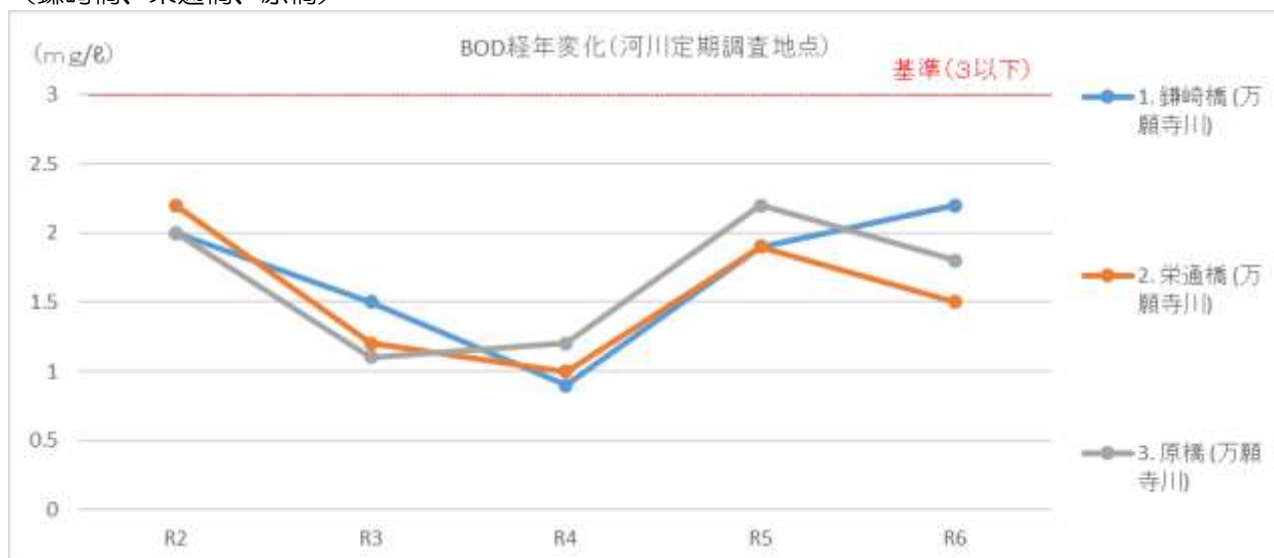
(鎌崎橋、栄通橋、原橋)

■河川 定期調査地点BODの経年変化

定期調査地点\年度	参考基準	R2	R3	R4	R5	R6
1. 鎌崎橋（万願寺川）	3 以下	2.0	1.5	0.9	1.9	2.2
2. 栄通橋（万願寺川）		2.2	1.2	1.0	1.9	1.5
3. 原橋（万願寺川）		2.0	1.1	1.2	2.2	1.8
4. 寿橋（下里川）		1.1	1.0	0.5	1.4	1.2
5. 下里橋（下里川）		1.2	2.0	0.9	3.0	2.5
6. 田原橋（下里川）		1.5	1.8	1.1	2.7	2.4
7. 溝川橋（手前川）		2.2	1.7	0.6	2.1	4.4
8. 老生橋（普光寺川）		1.9	1.1	1.4	2.8	2.9
9. 柳橋（天川）		1.2	0.7	0.5	1.0	1.9

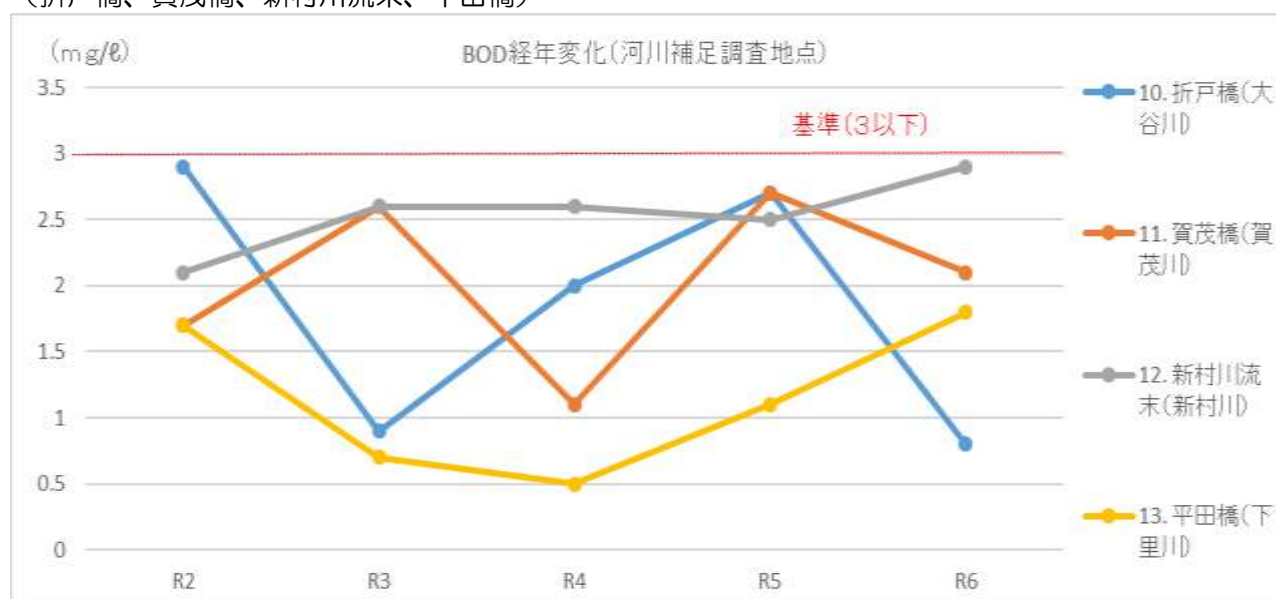
■ 河川 補足調査地点 BOD の経年変化  
(折戸橋、賀茂橋、新村川流末、平田橋)

補足調査地点\年度	参考基準	R2	R3	R4	R5	R6
10. 折戸橋(大谷川)	3.0 以下	2.9	0.9	2.0	2.7	0.8
11. 賀茂橋(賀茂川)		1.7	2.6	1.1	2.7	2.1
12. 新村川流末(新村川)		2.1	2.6	2.6	2.5	2.9
13. 平田橋(下里川)		1.7	0.7	0.5	1.1	1.8
14. 葬礼橋(善防川)		1.4	0.9	0.9	1.9	1.4
15. 鎮岩橋(段下川)		1.3	1.3	0.6	2.1	3.0
16. 手前橋(手前川)		1.2	1.1	1.6	1.3	1.2
17. 清水橋(南村川)		2.2	3.9	0.9	2.1	3.3
18. 古川橋(普光寺川)		1.2	1.9	0.9	2.3	2.4
19. 高橋(万願寺川)		1.3	1.0	0.5	1.9	2.0
20. 五領橋(油谷川)		1.9	0.9	1.1	2.1	1.5

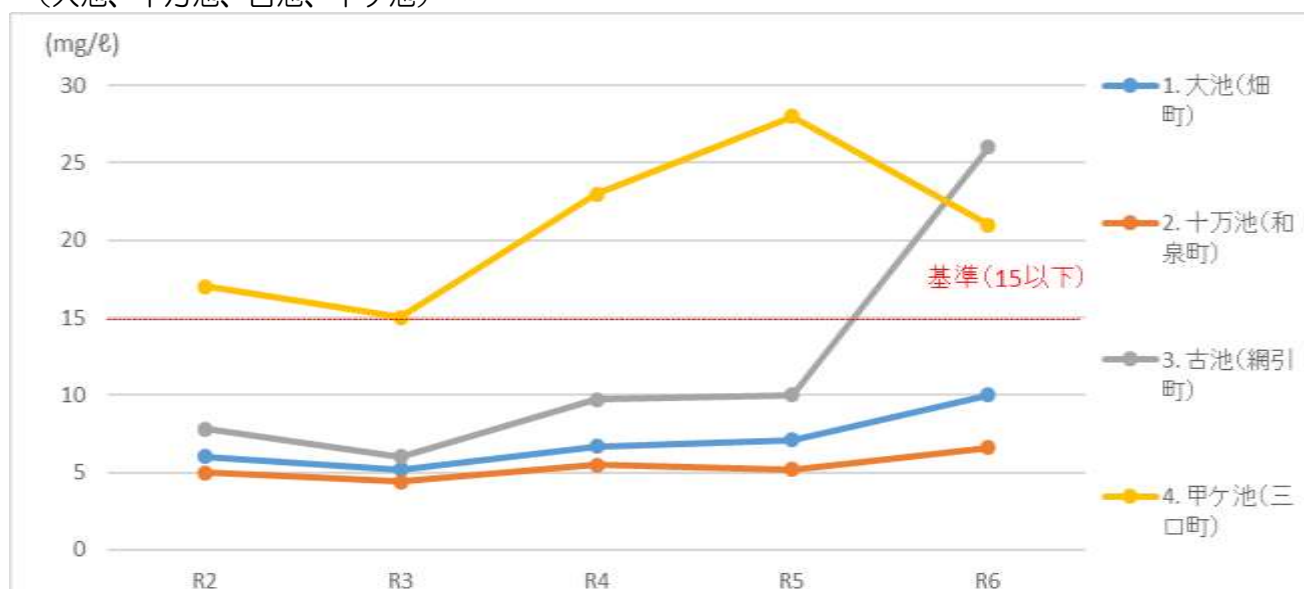
#### ■ ため池 定期調査地点COD の経年変化 (大池、十万池、古池、甲ヶ池)

定期調査地点\年度	参考基準※	R2	R3	R4	R5	R6
1. 大池(畑町)	15 以下	6.0	5.2	6.7	7.1	10
2. 十万池(和泉町)		5.0	4.4	5.5	5.2	6.6
3. 古池(網引町)		7.8	6.0	9.7	10	26
4. 甲ヶ池(三口町)		17	15	23	28	21
5. 大柳ダム(大柳町)		9.9	9.3	14	12	13
6. 旅所上池(池上町)		9.4	11	12	9.7	15
7. 東池(岸呂町)		16	17	31	23	36
8. 熊谷池(繁昌町)		5.7	5.1	6.2	7	6.5
