史跡玉丘古墳群整備（修復）基本計画

2016年3月

兵庫県加西市教育委員会

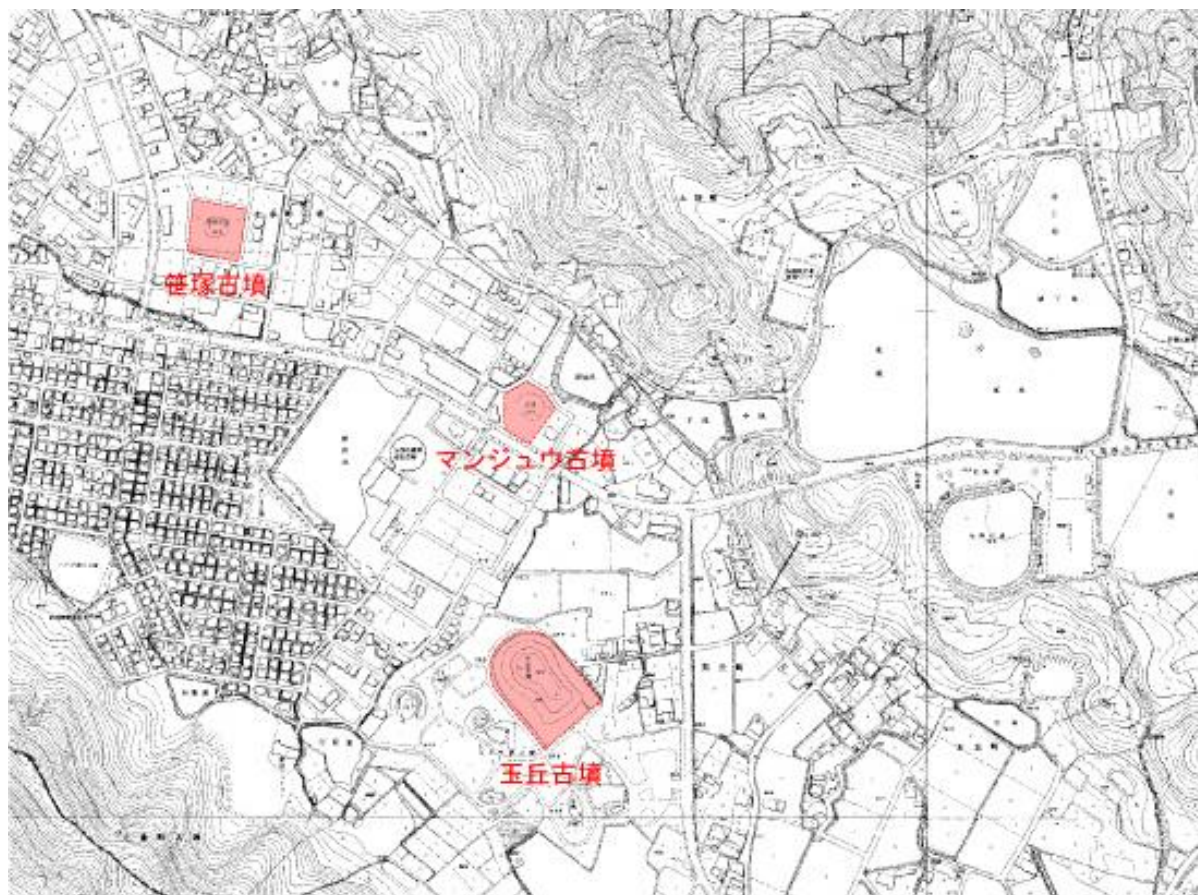
図 1-2 計画の範囲

『玉丘古墳群整備事業計画案（H13.5）』及び『整備計画案』では、史跡玉丘古墳のうち笹塚古墳、マンジュウ古墳、玉丘古墳を整備の緊急性の高いものと挙げている。本計画の対象とする範囲はこれら3基の古墳とし、遺構の保存を図りつつ、市民をはじめ広く一般の人々にも文化財を身近なものとして理解し、親しめる活用整備（修復）を進めるため、その基本的方向性及び整備（修復）内容を示すものである。

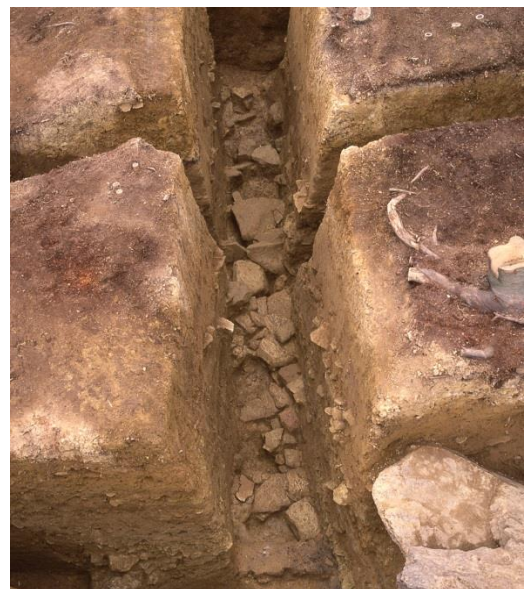
図 3-3 芳ヶ端下古墳石室床面

玉丘古墳の周辺には多くの古墳が分布している。芳ヶ端下古墳など後期後半に属するものもまじえるものの、多くは中期に位置づけることができる古墳である。分布する古墳の時期からは、4世紀末から6世紀初めにかけて一連の造墓活動がおこなわれていたと判断できる。早くに開墾などにより変形されているものが多く、調査も一部にとどまっており、全体像を明らかにすることは難しいが、主要な古墳の位置づけについて、可能な限り見ておくことにしよう。

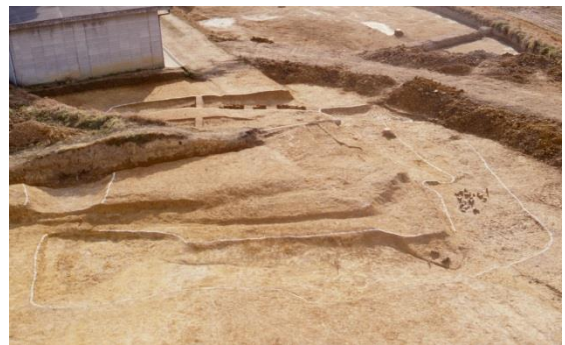
図 3-4 黒福 1 号墳

以上に触れた中規模の古墳以外にも、さらに小型の古墳が同時期に築かれている。マンジュウ古墳の北東側に接する黒福 2 号墳は、直径 24mの円墳に復原され、周濠からは 5 世紀中頃にさかのぼる須恵器が出土している。その器種には高杯や把手付き椀のほか、二重はそうと呼ばれる特殊な形態の容器がある。マンジュウ古墳の南西に隣接する黒福 1 号墳は、一辺約 10mの方墳であるが、埴輪をもっており、周濠からは須恵器の把手付

き有蓋壺が出土し、黒福 2 号墳と同様の年代に位置づけられる。このほかマンジュウ古墳と小山古墳の間に位置する黒福 3 号墳、4 号墳、5 号墳のいずれもが埴輪と須恵器を出土し、5 世紀中頃から後半にかけての時期に比定できる。以上の古墳は、規模が小さいながらも埴輪を持つ点、比較的古い段階の須恵器を出土する点で特筆でき、玉丘古墳群全体の構成を考える上で重要な位

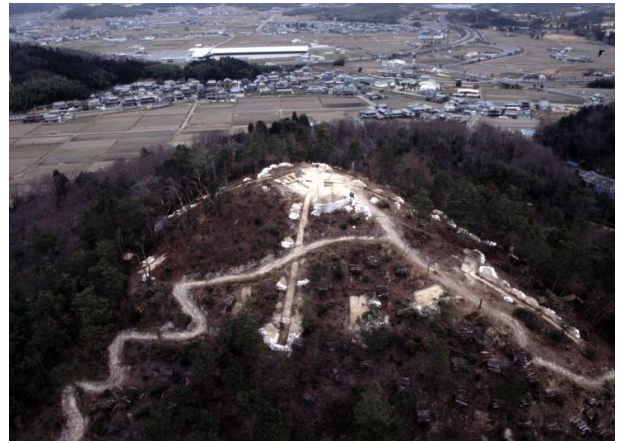
図 3-8 亀山古墳

調査の結果、まず古墳の墳丘が長径48m、短径44mのやや楕円形の円墳であることが確定し、葺石をまったくもたず、地山の岩盤が露出する姿であることが判明した。墳丘の裾に円筒埴輪をめぐらせるが、数本に一カ所、木柱が立てられていたことが明らかとなっている。そして、墳頂部では、昭和12年に発掘された石蓋土坑に接して、副葬品専用の木箱が設置されていることが新たに判明した。この木箱は長さ3.5m、幅0.4mで、断面形が楕円形に復原できる。内部には、北端近くに、向きを違えた鉄鏃の束が置かれ、その出土状況から矢を納めた矢筒が5個あったと推測できた。中ほどに大型の鉄鏃があり、南には鉄鎌、鉄斧などの農工具や砥石のほか、鉤付きの箱に復原できる遺物が出土している。なお、墳頂部にはこの第一埋葬のほか、小型の第二埋葬施設が存在する。古墳の時代は、甲冑から推測される年代観と埴輪の年代観を総合して、五世紀後葉を中心に考えることができる。

昭和12年と平成16年の発掘の結果、亀山古墳の埋葬施設の全容が明らかとなり、その副葬品についてもほぼ全体が把握できることとなった。盗掘を受けたり、調査がひかえられることなどにより、副葬品すべてが明らかになる大規模古墳が極端に少ない中で、亀山古墳の調査成果は、たいへん貴重な事例となる。ここで注意されるのは、第一埋葬における、石蓋土坑と副葬品箱との内容の相違である。すなわち、鏡のほか甲冑や刀剣などはもっぱら石蓋土坑に納められ、農工具は副葬品箱にのみ入れられていた。両者の違いは、埋葬施設の使い分けや、副葬品に対する取り扱いの違いが表れていると考えられ、当時の人々の意識を物語るものと言える。また、全体を通して玉類が見られないこともこの古墳の特徴であり、甲冑を副葬する古墳の性別の特徴からも、被葬者が男性である可能性が高い。

亀山古墳の特徴として、その立地もまた重視できる。標高160mの山頂に位置し、眺望がよく開けるといふ特徴がある。玉丘古墳の場合、北条町を中心とする河谷の東端の分水界に位置し、

北条町方向への眺望がよく開けているのに対し、亀山古墳は、かえってその方向の眺望は開けず、かわりに在田地区や富合地区、九会地区など、万願寺川流域に広い眺望が開け、遠くには加古川流域も遠望することができる。このような眺望の違いは、玉丘古墳と亀山古墳とがその背景としたエリアに違いがあったことをうかがわせ、亀山古墳の被葬者を玉丘古墳からの系譜を引くものとして理解することを難しくしている。同じ玉丘古墳群の中に位置づけるとしても、このような違いについては十分に留意しておく必要がある。

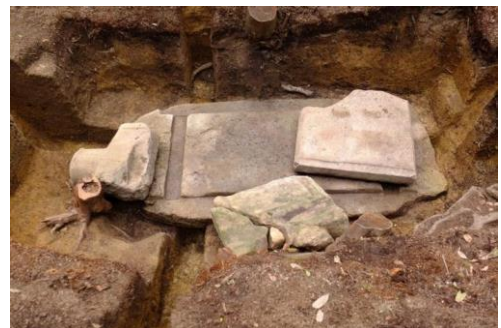
図 3-10 玉丘古墳石棺

後円部中央の埋葬施設盗掘坑底には凝灰岩製の長持形石棺の石材が一部残っている。墓壇の底は石英質の白石による礫敷であったと伝えられている。石棺の内法は長さ 2m、幅 1.1mをはかり、墓壇内に石棺を直におさめた石棺直葬と考えられる。

さて、玉丘古墳は全長109mをはかる前方後円墳であり、後円部の墳頂には盗掘坑があり、そこに長持形石棺が露出している。長持形石棺は、仁徳陵（大山）古墳の前方形部においても発見されているように、古墳時代中期の権力者を象徴する棺である。玉丘古墳の長持形石棺は、破片として一部が残っているに過ぎないが、その復元的検討から、初期の長持形石棺である津堂城山古墳（大阪府藤井寺市）の例によく似たものであることが想定されている。

盗掘坑の発掘調査結果からは、石室を構築せずに石棺を埋める形式の埋葬であることが明らかになった。墳丘は3段に築成され、斜面の間に設けられた平坦面には円筒埴輪がめぐらされる。斜面には、石を密に葺きならべる葺石を施しており、典型的な大規模前方後円墳であることがわかる。円筒埴輪には野焼きで作られたことを示す黒斑がみられ、この古墳の時期を推定する手がかりとなっている。

真砂土等による埋戻しを行い、墳丘の復元を行う。現在ある長持形石棺底石についても、雨水の浸透による石棺石材の劣化を極力防ぐことができる方法を検討し、埋め戻しを実施する。

長持形石棺のレプリカを作成し、史跡境界外で展示を行う。樹脂で作成する場合は四阿を設置する。設置場所については図 5-1 に示す場所が適していると考えられるが、四阿のデザインと合わせて検討が必要である。既存の施設を眺望の場所としてリンクさせ、より有効利用を図る。

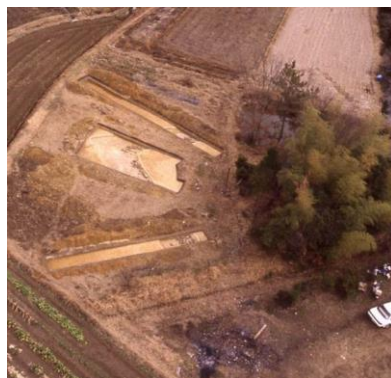
図 3-12 陪塚 2 号墳

玉丘古墳の後円部側東隣、陪塚 1 号墳と対の位置にある標高 70m の段丘上に立地する。古墳の現況は、15×7m 程度の台形状に高さ約 2.5m の墳丘の一部が残っており、東側は溜池、周囲は耕作地として後世の開発が進

んでいる状況であった。確認調査で耕作地から周濠が見つかり、古墳は一辺 24m の方墳であることが判明した。このことから、現存する墳丘部は墳丘南側、全体の約 1/3 に相当する部分

であり、埋葬主体部はすでに削平されて不明である。

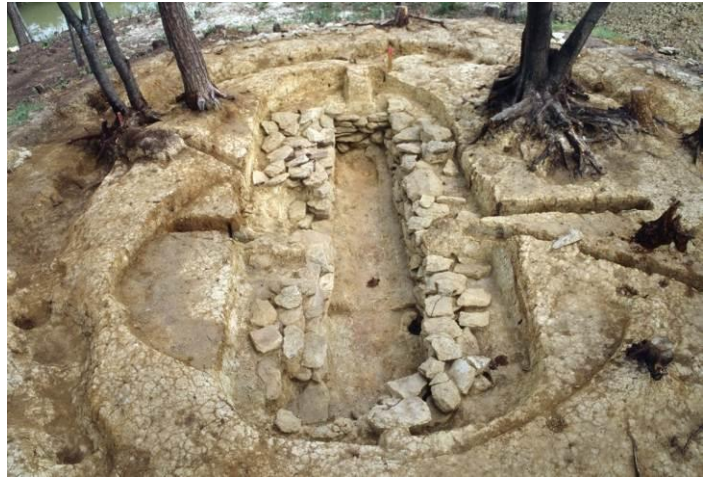
図 3-17 クワンス塚古墳

墳丘北西部に10×3.5mの台形を呈する造り出し部が設けられている。墳丘部との境は一段低くなり、その斜面には葺石状の凝灰岩が並べられている。造り出し部の端部には埴輪が約1.2m間隔に設置されることにより方形区を設け、区画内には鶏形埴輪などの形象埴輪、杵形や円板形の土製品、籠目土器などが置かれている。

埋葬主体部は墳頂部の竪穴式石室である。天井石はすべて抜き取られ、盗掘を受けている。石室は全長約5m、幅約1mをはかる。石室底には割竹形木棺の痕跡が残り、棺内には赤色顔料が塗布されている。棺内からは副葬品の鉄器類が出土した。

クワンス塚古墳は5世紀前半に築造された径35mの円墳で、おそらく玉丘古墳に続いて築造された古墳と考えられる。調査により造り出し部の存在が判明し、形象埴輪や数多くの土製品が用いられた祭祀の様相を示す数多くの資料が発見された。同じ5世紀前半代の前方後円墳である行者塚古墳（加古川市）の造り出し部でも、同様の土製品が見つかっており、クワンス塚古墳は加古川流域での古墳祭祀を考える上で重要な古墳と言える。

クワンス塚古墳は、玉丘古墳の西約 160mに位置する直径 35mの造り出し付き円墳で、墳頂部の平坦面を円形にめぐる埴輪列があり、墳頂部の中心付近で竪穴式石室が確認されている。割竹形木棺を安置していたと推測でき、主体部からは鉄製武器、短甲、盾隅金具、農具などの副葬品が出土している。このほか造り出しからは壺形や笄形のミニチュア土器と鳥形や杵形、円盤形などの土製品が出土した。時期的にも近い行者塚古墳の西造り出し上で発見された土器や土製品と似た構成であり、古墳時代中期の古墳祭祀をうかがわせる資料として注目される。年代的には、笹塚古墳などの帆立貝式古墳に先行する 5 世紀前葉に比定でき、玉丘古墳に続いて営まれたと考えられる。

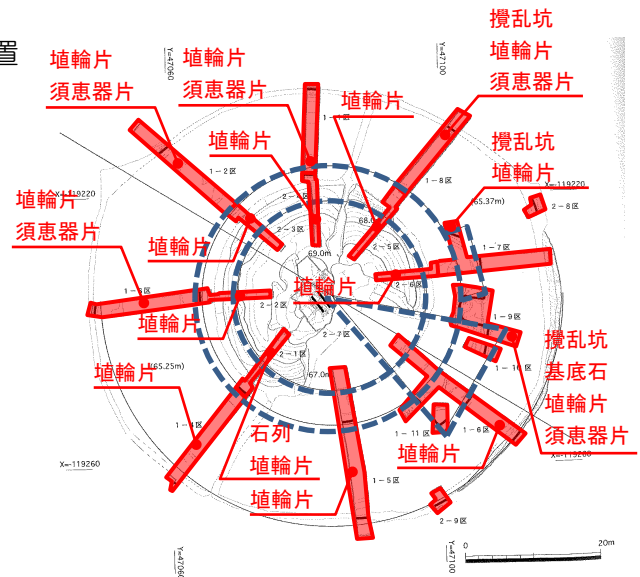
図 3-21 笹塚古墳調査概要

笹塚古墳は 5 世紀前葉～中葉に築造された全長 43.5mの帆立貝式古墳である。玉丘古墳群の中規模古墳のひとつであり、首長墓の系譜上にある古墳と言える。円筒埴輪は畿内色の強い一群と在地区色の強い一群の埴輪が用いられている。

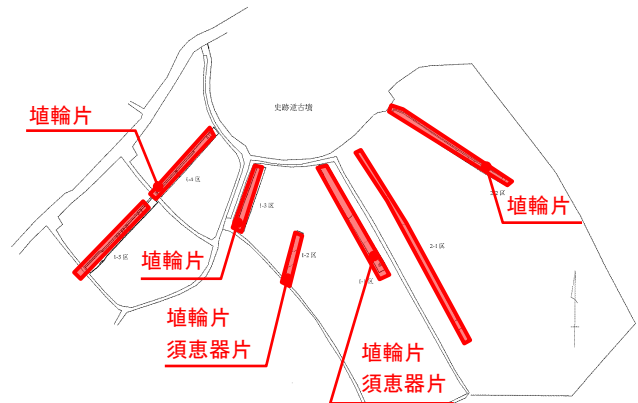
図 3-23 逆古墳調査概要

逆古墳は径 30mの円墳と推定される。規模的には玉丘古墳群の中規模古墳のひとつといえるが、詳細は不明である。

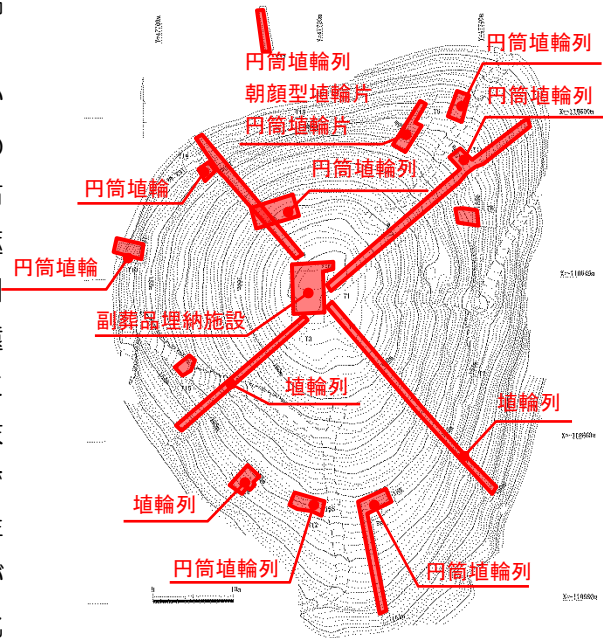
図 3-27 亀山古墳調査概要

墳丘の形態は長径48m、短径44m、高さ7mの不整形な円墳であり、もともとの地形を最大限に利用して築造されている。したがって、盛土はほとんどなく、岩盤を整形して墳丘が構築されており、墳頂部も岩盤が露出している。発掘調査の結果、段築の痕跡は認められず、埴輪の出土状況からもテラスを設けた可能性は低いと判断されている。そして、葺石も施されていないことが明らかになっている。墳丘の裾は、周濠や基底石といった明瞭な区画施設をもたず、埴輪列をめぐるせることによって表現されている。

埴輪は溝状の据え付け穴を掘って据えつけられており、墳丘の北側に比べて南側に密に並べる傾向があることが判明している。約3.7mごとに埴輪がなく、溝状の据え付け穴も途切れ、かわりにピットが検出されることから、木柱あるいは木製樹物が一定の間隔で立てられていた

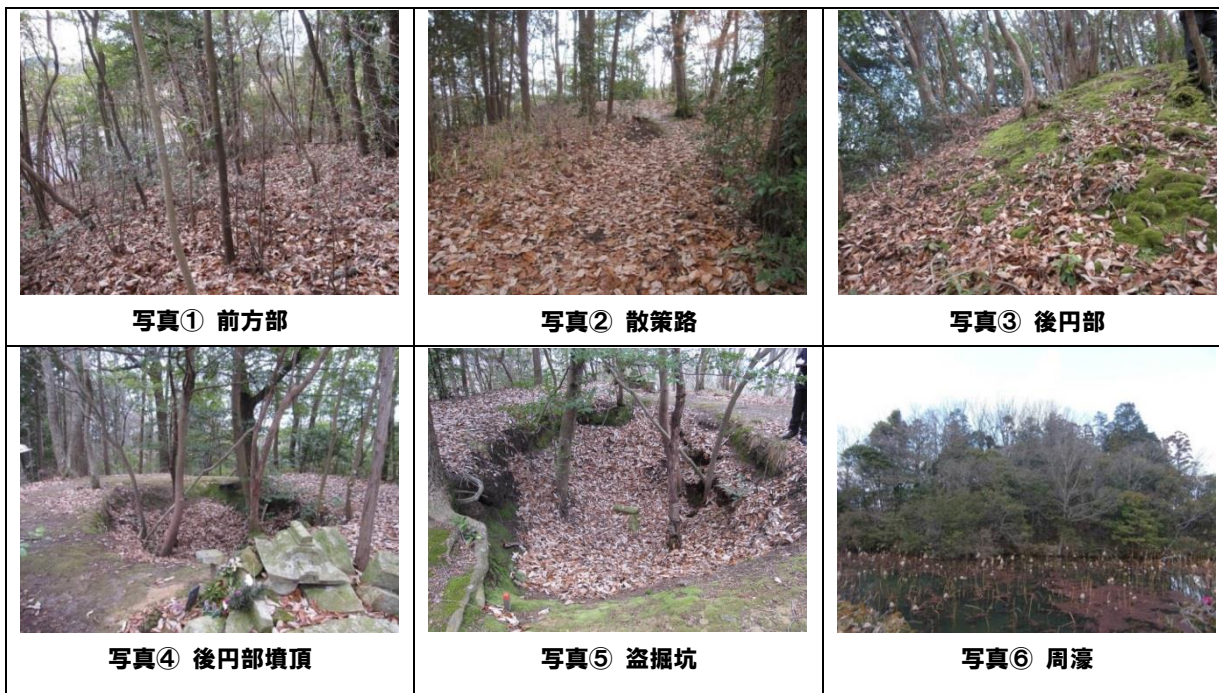
墳丘上に杉植林等の樹木が繁茂している。樹種は場所によって種類が異なる。後円部中央に長径約6m、短径約4m、深さ約2mの大きな盗掘坑があり石棺破材が露出しているが、墳丘等の保存状態は良好である。

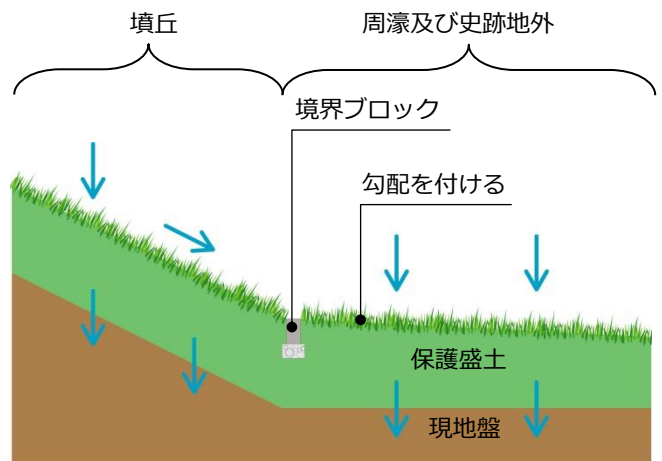
図 5-6 排水断面イメージ (芝舗装)

墳丘裾から保護盛土の流出を防ぐため、墳丘に沿うように境界ブロックなどを設置する。周濠及び史跡地外には保護盛土をした上でインターロッキング舗装もしくは土舗装とするか、保護盛土の上に天然芝を張るものとする。雨水は表面排水によって公園外の U 字溝に排水するものとする。
