4. 史跡玉丘古墳群の現状と課題

(2) 各古墳の現状と課題

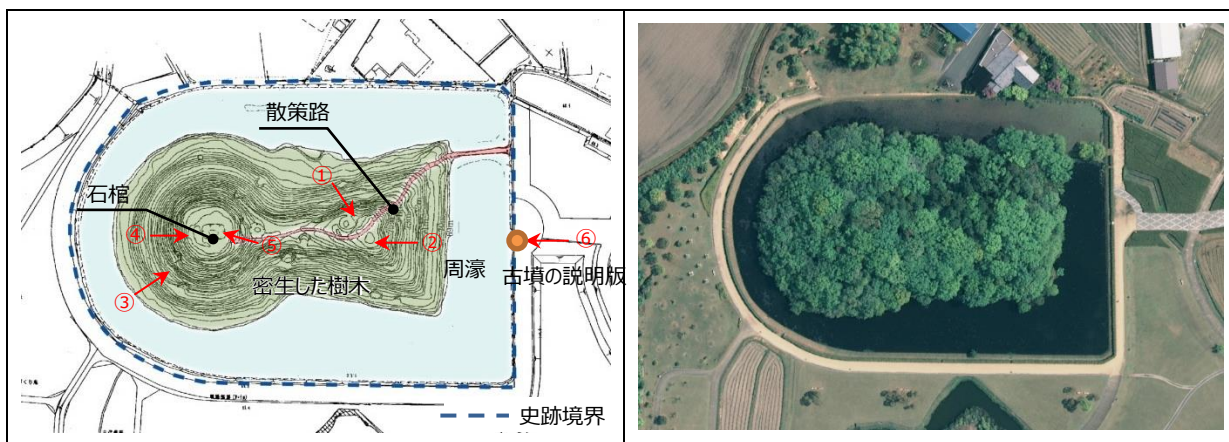
■概略図・全景写真

玉丘史跡公園の中核拠点のシンボルとなる古墳で、保存状態は良好である。

周濠に囲まれているため、墳丘部に入るには前方部側の散策路からのアクセスとなる。前方部側から後円部中央まで散策路が続いているが、整備はされておらず、冬場は落葉で覆われているため、滑りやすく歩きにくい。

墳丘上に杉植林等の樹木が繁茂している。樹種は場所によって種類が異なる。後円部中央に長径約6m、短径約4m、深さ約2mの大きな盗掘坑があり石棺破材が露出しているが、墳丘等の保存状態は良好である。

後円部の盗掘坑は、その規模も大きく見学者の安全性を考慮する必要がある。

現状の見学ルートのみでは、墳丘棄損の可能性が考えられる。

墳丘上の樹木は根茎の成長による墳丘への影響が考えられる。

墳丘自体の現状は雑木林であり、遺構自体の持つ価値の顕在化はできていない。

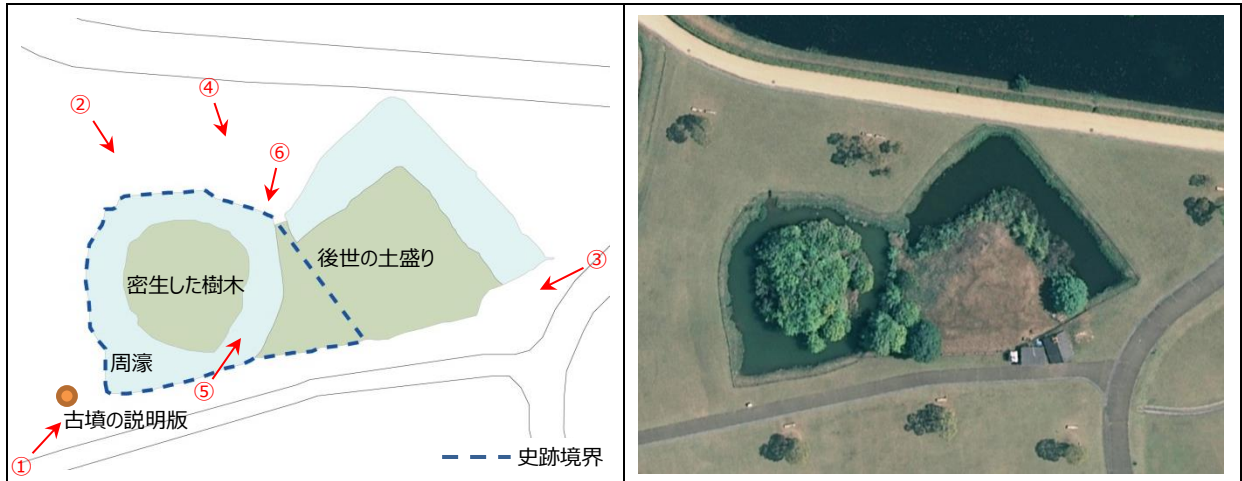
2) 陪塚 1 号墳

玉丘史跡公園内に所在し、墳丘の保存状態は良好である。
 周濠底は後世に浚渫されているため、墳丘裾部の削平が顕著である。
 墳丘上に樹木が繁茂しており、古墳の形は目視では確認できない。
 周濠等に囲まれているため、墳丘部に入ることはできない。
 周濠等の周りは、高さ 60 cm 程度の竹柵で囲まれており、進入禁止となっている。
 墳丘の発掘調査は実施されておらず、主体部の内容等の詳細については不明である。

周濠底は後世に浚渫されているため、過去に墳丘が一部崩落したこともあり、現在は小康状態であるが、今後さらに墳丘・外堤が崩落する可能性がある。
 発掘調査を実施し、古墳の築造時期や主体部の内容等を明確にする必要がある。
 墳丘上の樹木は根茎の成長による墳丘への影響が考えられる。
 公園内における景観上の問題がある。
 墳丘自体の現状は雑木林であり、遺構自体の持つ価値の顕在化はできていない。
 史跡境界の明示ができていない。

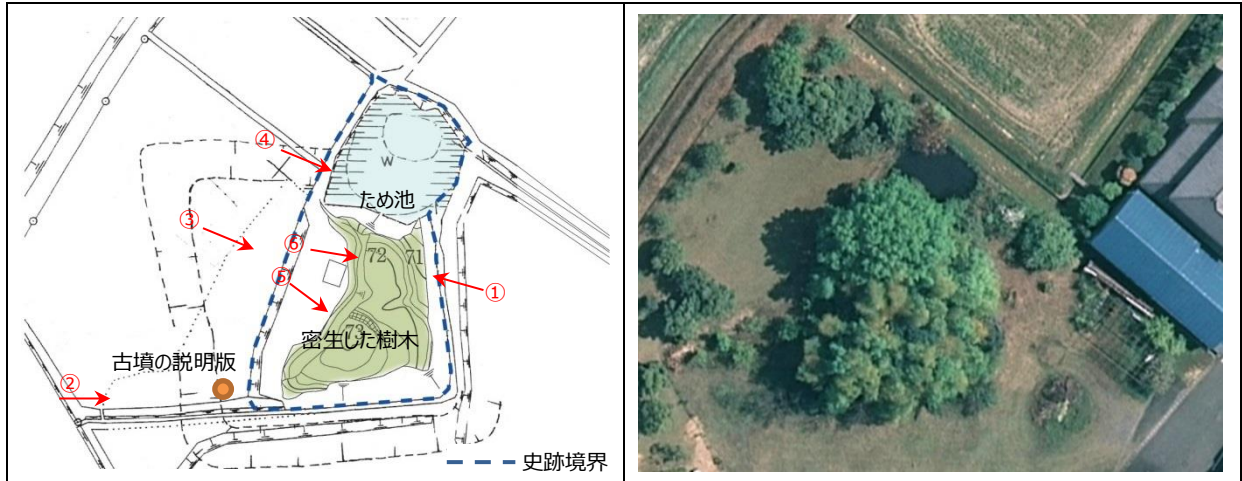
3) 陪塚2号墳

玉丘史跡公園内に所在し、墳丘の2/3が削平されているものの保存状態は良好である。

墳丘の北東に、ため池が接している。墳丘北側には芝生の広場があり、東側には民家が近接している。

墳丘上には竹が繁茂し、落葉が堆積している。周濠沿いに竹柵が設置してあるが、周濠の形状は現状では見ることができない。

墳丘等の残存状態は良好であるが、発掘調査は実施されておらず、古墳の築造時期や主体部の内容等の詳細については不明である。

発掘調査を実施し、古墳の築造時期や主体部の内容等を明確にする必要がある。

墳丘上の樹木は根茎の成長による墳丘への影響が考えられる。

墳丘自体の現状は雑木林であり、遺構自体の持つ価値の顕在化はできていない。また、公園内における景観上の問題がある。

史跡境界の明示ができていない。

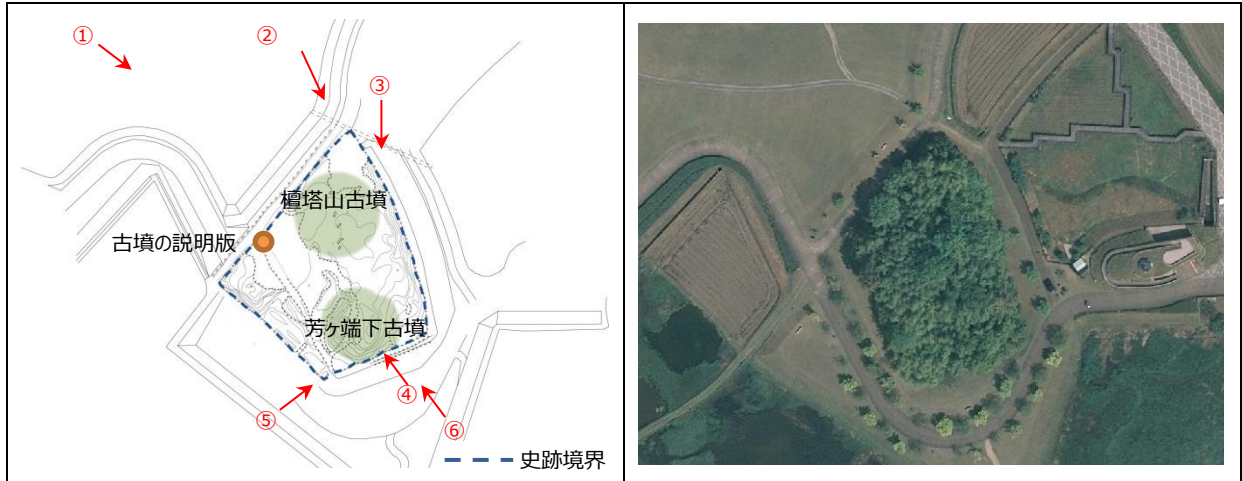
4) 壇塔山古墳

玉丘史跡公園内に所在し、墳丘の削平は顕著であるが保存状態は良好である。

墳丘上に竹など樹木が繁茂し、南側に隣接する芳ヶ端下古墳との境界を目視で確認するのは不可能である。

墳丘には竹など樹木が密生して暗く、蟻が生息するなど、人が立ち入ることはできない。

墳丘上の樹木は根茎の成長による墳丘への影響が考えられる。

蟻の危険性など管理上の問題がある。

墳丘自体の現状は雑木林であり、遺構自体の持つ価値の顕在化はできていない。また、公園内における景観上の問題がある。

史跡境界の明示ができていない。

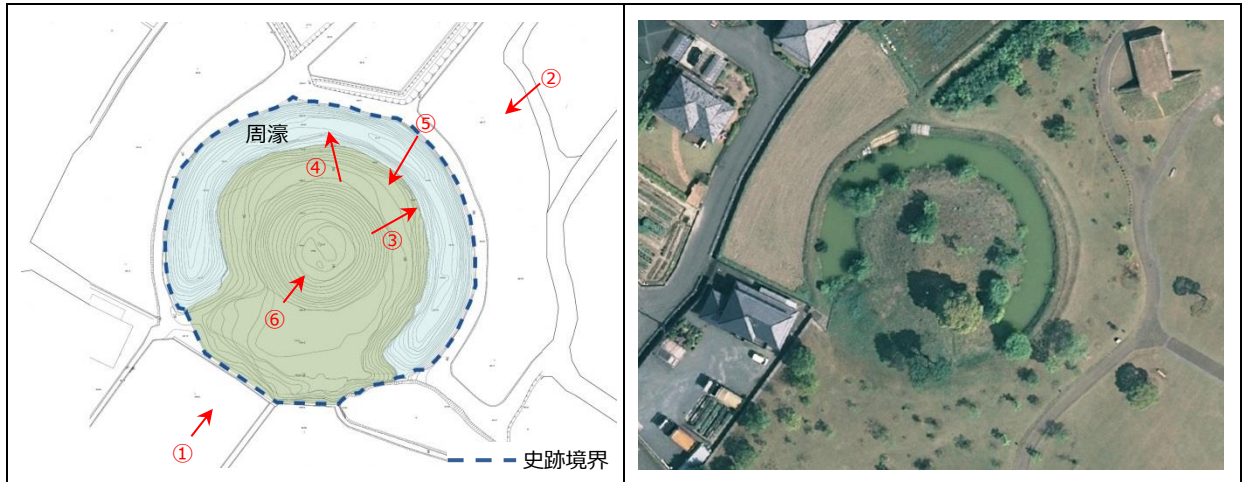
5) クワンス塚古墳

玉丘史跡公園に所在し、保存状態は良好である。

周濠底は後世に浚渫されているため、外堤部の削平が顕著である。

水田に面しているが、民家にも近接している。古墳全体の3/4程度が周濠で囲まれており、周濠周の周りは、高さ60cm程度の竹柵で囲われている。どの方向からも2段築成がくっきりと確認することはできる。

墳丘上に樹木が数本ある。

周濠底は後世に浚渫されているため、過去に外堤部が一部崩落したこともあり、現在は小康状態であるが、今後さらに外堤部が崩落する可能性がある。

墳丘上の樹木は根茎の成長による墳丘への影響が考えられる。

公園内における景観上の問題がある。

墳丘自体の現状は雑木林であり、遺構自体の持つ価値の顕在化はできていない。

史跡境界の明示ができていない。

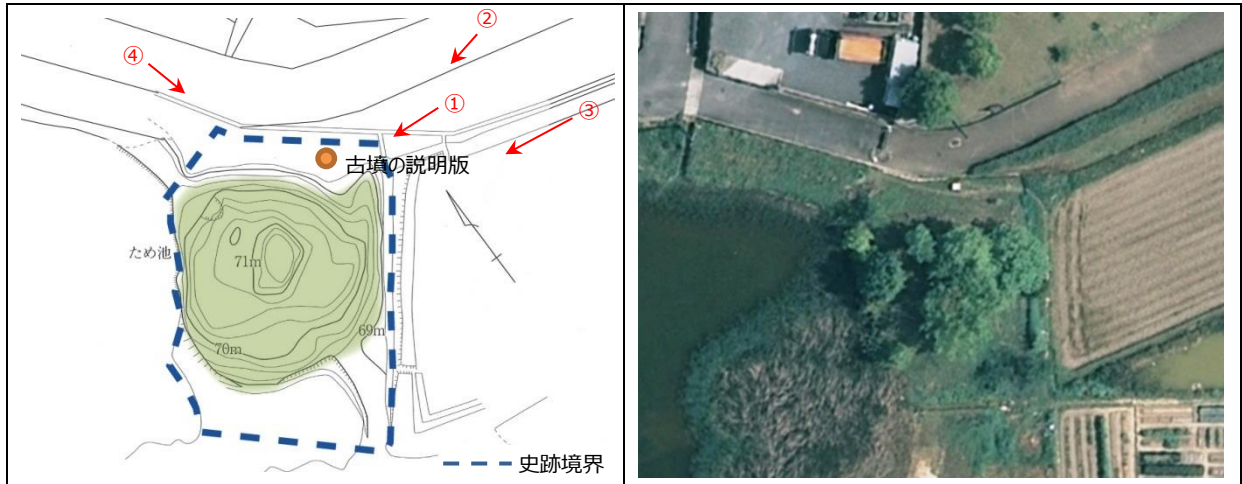
6) 実盛塚古墳

玉丘史跡公園に所在し、保存状態は良好である。

北側はため池、東・西側は民地の水田と畑に囲まれている。

墳丘上に樹木が繁茂している。

墳丘等の残存状態は良好であるが、発掘調査は実施されておらず、古墳の築造時期や主体部の内容等の詳細については不明である。

墳丘上の樹木は根茎の成長による墳丘への影響が考えられる。

発掘調査を実施し、古墳の築造時期や主体部の内容等を明確にする必要がある。

墳丘自体の現状は雑木林であり、遺構自体の持つ価値の顕在化はできていない。また、公園内における景観上の問題がある。

史跡境界の明示ができていない。

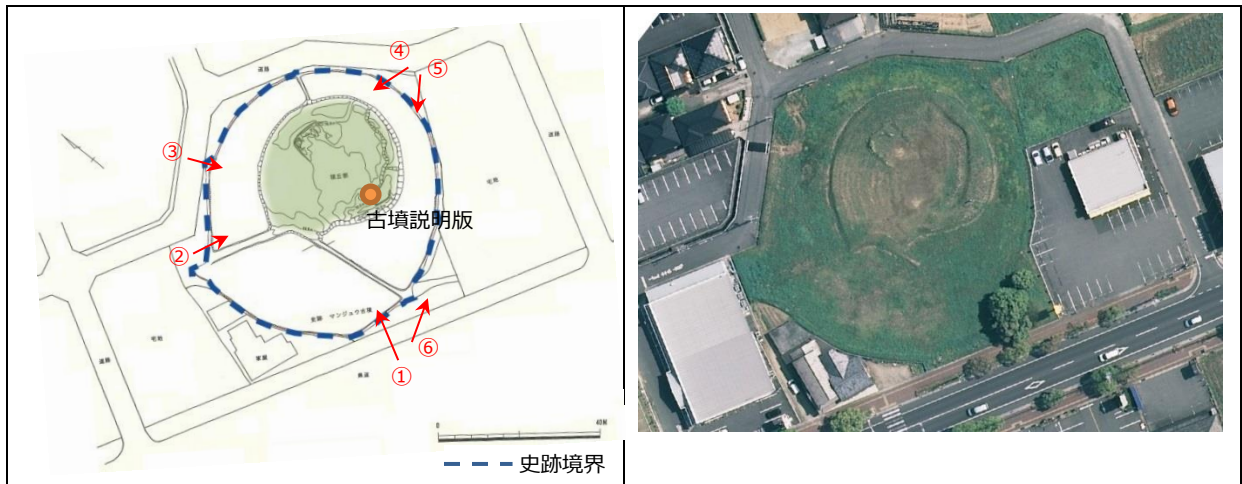
7) マンジュウ古墳

住宅街の都市計画公園用地内に所在し、保存状態はあまり良好とはいえない。

古墳の南側は主要幹線の県道24号に面し、東側には飲食店の駐車場、西側には民家が近接、北側は道路を介して民家が隣接している。

墳丘を含む公園全体に雑草が繁茂し、水はけが非常に悪く、蝮が生息するなど、人が立ち入ることはできない。

公園用地の南東角にクス、エゴノキが生えている。

後世の削平が著しく遺構自体の持つ価値の顕在化が全くできていない。

都市計画公園用地であり、住宅街での公園整備が必要である。また、市街地における景観上の問題がある。

蝮の危険性など管理上の問題がある。

現況測量及び史跡境界の明示ができていない。

説明板が設置されていない。

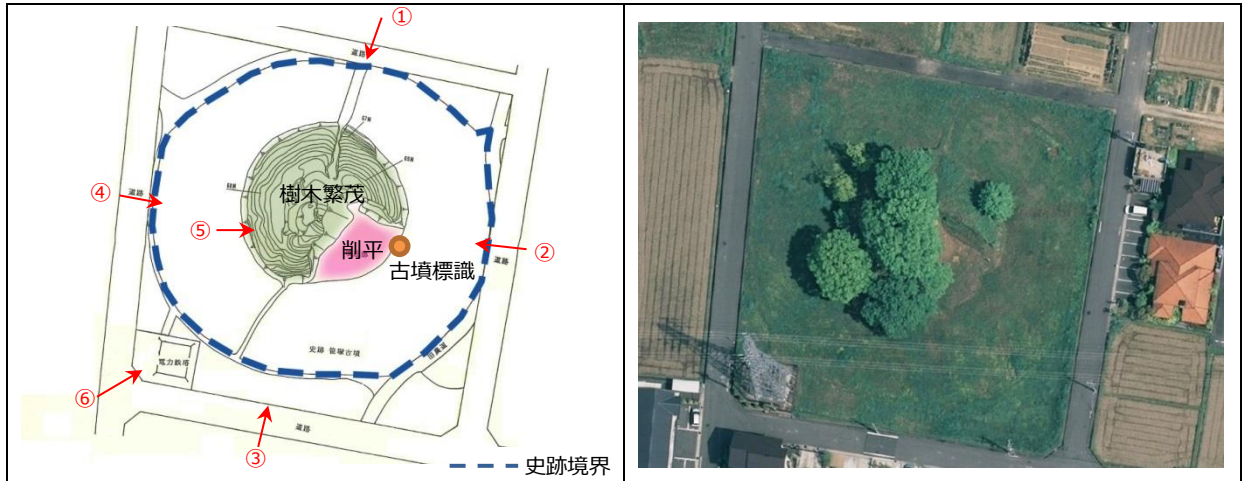
8) 笹塚古墳

住宅街の都市計画公園用地内に所在し、保存状態はあまり良好とはいえない。四方を道路に囲まれており、道路を介して民家が隣接している。墳丘南西側には鉄塔が立っている。

墳丘の1/4が削平され、墳丘裾部も削平が著しく浸食が進んでいる。

主体部の石室は残存しているものの、両小口は削平によって消失し、その断面は露出している。

墳丘上に樹木が繁茂し、落葉が堆積している。墳丘削平部分の法面には、巨木の根により一部崩壊しかけており、応急的に土嚢とネットで補強している。巨木が倒壊する危険性が非常に高い。
